三菱電機株式会社中津川製作所
品質保証部
フィールドサービス第二課

三菱太陽光発電システムのネットワーク接続確認のお願い

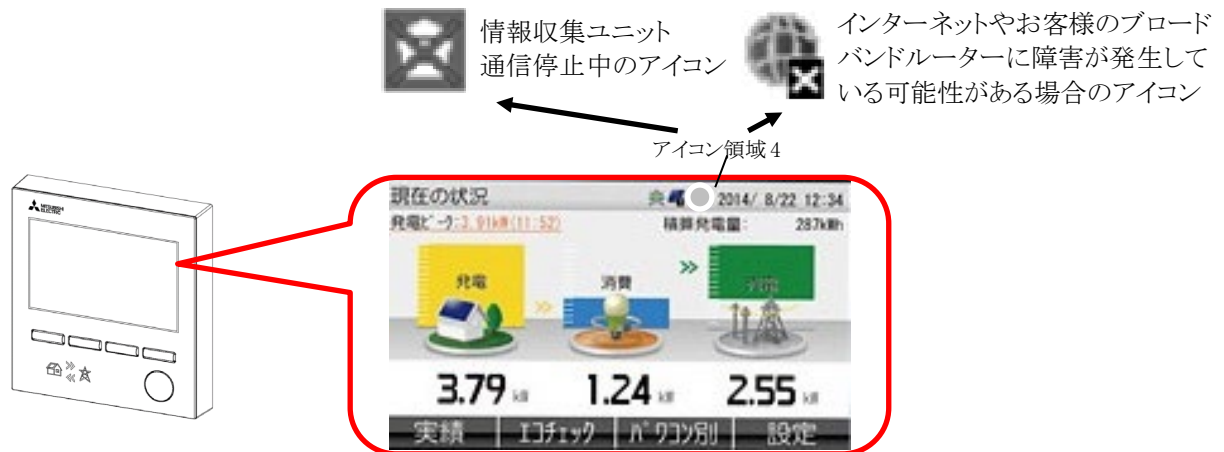
図 2. 表示ユニットのホーム画面

情報収集ユニット通信停止中やブロードバンドルーターに障害が発生している可能性がある場合のアイコンが表示される。(図2)

- (1) 情報収集ユニット(図 6 ①参照)の電源プラグをコンセントから抜き、10 秒ほどして再度挿入してください。電源プラグを挿入してから通常動作を開始するまでには 15 分程度かかります。通常動作を開始すると情報収集ユニットの「オプション 1」ランプが緑色に点灯します。
- (2) 上記(1)を実施しても症状が解決しない場合、お使いのブロードバンドルーター(図 6 ②参照)とインターネットの接続のご確認が必要となります。
ブロードバンドルーターの取扱説明書に従い再起動を実施して症状が解決することをご確認ください。

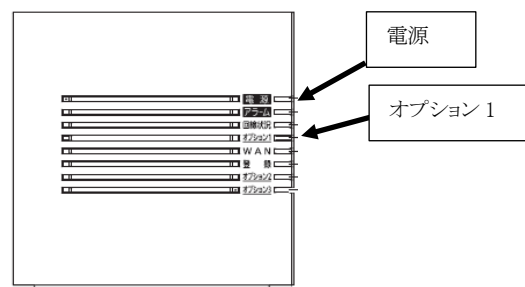
図 3. 情報収集ユニット(HM-GW03)
側面のランプ位置

情報収集ユニットの「オプション 1」ランプが緑色に点灯していない。(「電源」ランプは緑色に点灯)(図 3)

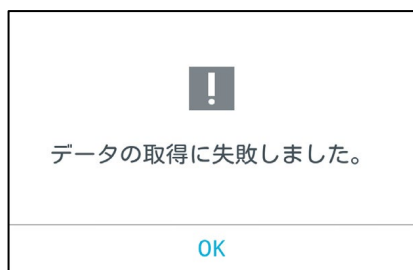
図 4. スマートフォン画面のエラー表示の例

三菱 HEMS アプリを使用すると、「データの取得に失敗しました」

「接続先が見つかりませんでした」などのエラーメッセージが表示される。(図 4, 5)
