# ビル用マルチエアコン 据付品質 グレードアップ 読本

「ビル用マルチエアコン据付品質グレードアップ読本」は、空調機の施工や試運転などに起因して生じうるトラブル事例をまとめた資料です。

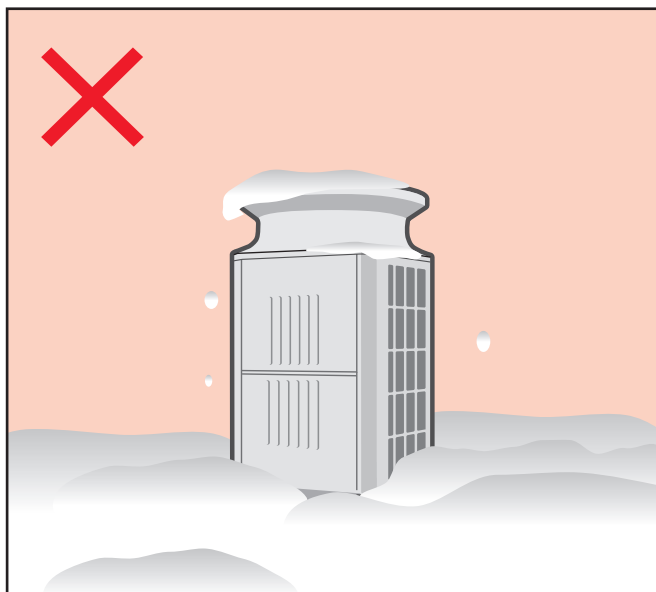
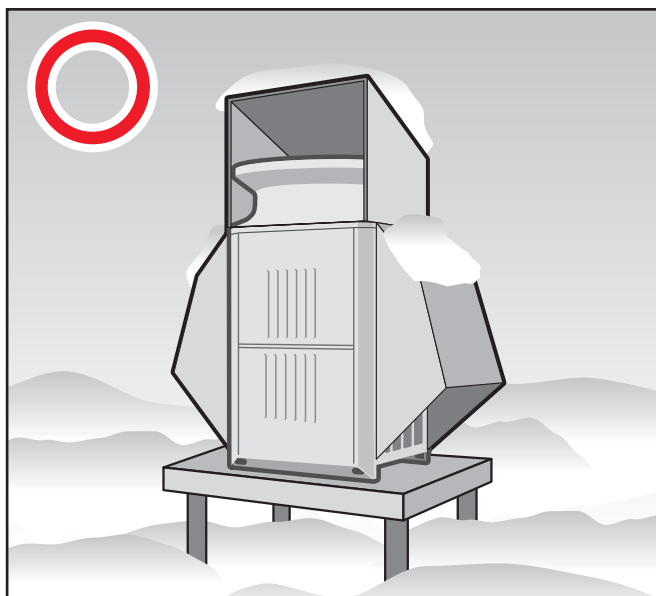
## 事例11. 寒冷地における 室外ユニットの設置

- 積雪や熱交換器への着氷による風路障害 → 不暖のおそれ
- 室外ユニット下部から排出されるドレン水の氷結・成長による冷媒配管凍結・破損

- 防雪フード(吹出・吸込)を取り付ける。
- 降雪、積雪、落雪等で室外ユニットが埋まらないように架台の上に設置する。
- ドレン水による冷媒配管凍結を防ぐため、室外ユニット下には冷媒配管を通さない、ベースヒーターを設置する。
- 集中ドレンパンやドレンソケットは使用しない(ドレン配管が凍結するおそれ)。

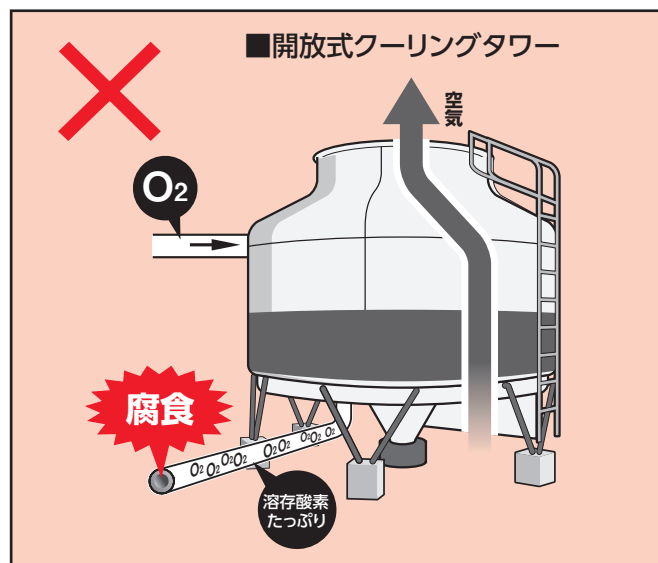
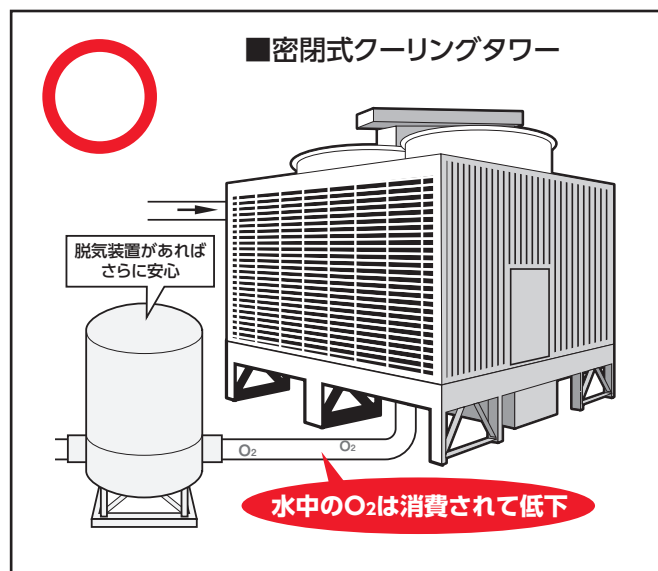
## 事例15. 開放式クーリングタワー 水回路の腐食トラブル

- 循環水中の溶存酸素が飽和状態になるため、水管理に不備があると腐食トラブル発生

- 開放式クーリングタワーの使用は、避けてください。
- 密閉式水回路でも完全に酸素の流入を防止することは困難であり、管理が必要です。
- 水量調整の為、定流量弁などを使用ください。

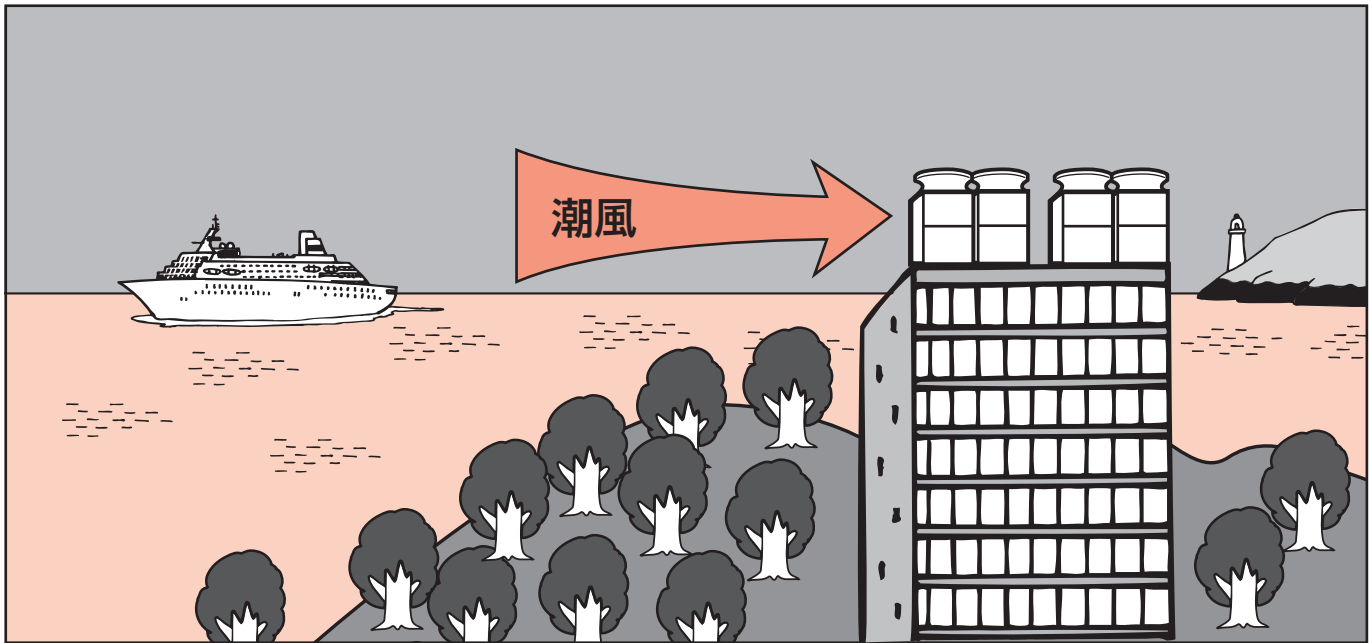
## 事例16. 海岸近くへの室外ユニット設置

- 潮風のあたる場所に設置した場合、室外ユニットの熱交換器のアルミや銅が錆びて腐食し、熱交換能力が低下またはガス漏れが発生することがあります。また、外装パネルなどの構造部品が錆びやすくなります。

- 海岸の近くで潮風の影響を受けやすい場所、もしくはそのような雰囲気にある場所においては、耐食性を確保した「耐塩害仕様・耐重塩害仕様室外ユニット(受注生産品)」の設置をご検討ください。「耐塩害仕様・耐重塩害仕様室外ユニット」は、日本冷凍空調工業会規格JRA9002に基づいています。

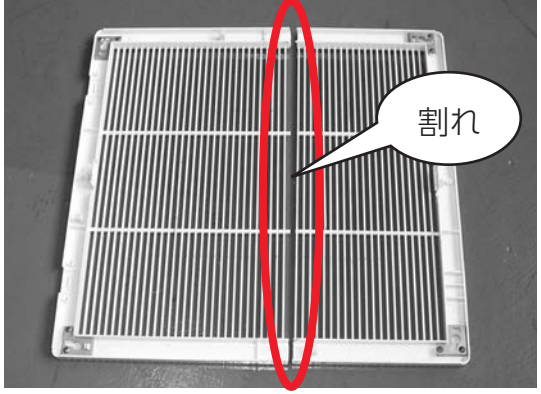
| | 不具合要因 | ●切削油の油煙。<br>●洗浄剤の成分。 | | | |
| | 発生する不具合 | ●プラスチック部品が破損。 | | | |
| | 不具合メカニズム | ●油内に含まれる薬品（可塑剤）成分、又はアルカリ度の強い洗浄剤の残留で「環境応力クラック」が発生した。 | | | |
| | 対処方法 | ●洗浄剤の種類によってはその成分がクラック発生要因となるため家庭用の中性洗剤（食器用または洗濯用）を使用してください。使用後は中性洗剤が残らないようによくふき取ってください。<br>●油煙環境には設置を避けてください。<br>●オールフレッシュタイプ、ダクト空調等の切削油環境を避けるタイプの空調方式をお勧めします。 | | | ▲切削油に含まれる成分で吸込みグリル（ABS樹脂部品）が割れる。 |

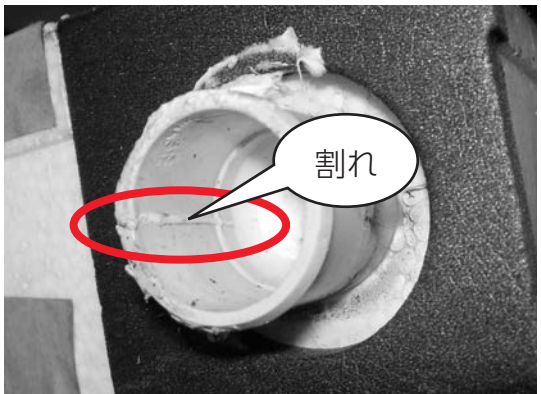
| | 不具合要因 | ●樹脂成形品を型から取り出す薬品。（可塑剤成分）<br>可塑剤：プラスチックを加工しやすくする為に樹脂材を軟化させる為に添加する物質です。酸とアルコールから合成される化合物です。 | | | |
| | 発生する不具合 | ●プラスチック部品が破損。 | | | |
| その他 | 不具合メカニズム | ●成形機械から発生する薬品（可塑剤）が吸込まれドレン水に溶け込み、止水栓の応力が加わって「環境応力クラック」が発生した。 | | | ▲ドレンソケット（止水栓付き側）がドレン水に含まれる薬品で割れる。 |

| | 対処方法 | ●止水栓をする側のドレンソケット内部にドレンが滞留しないようシールすることをお勧めします。<br>●可塑剤成分が発生する環境には設置を避けてください。<br>●オールフレッシュタイプ、ダクト空調等の可塑剤環境を避けるタイプの空調方式をお勧めします。 | | | |

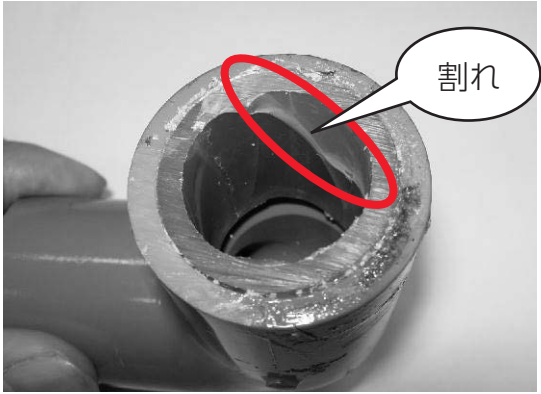
| | 不具合要因 | ●接着剤に含まれる有機溶剤。 | | | |
| | 発生する不具合 | ●ドレン配管工事時に接着剤使用後、乾燥する前に応力を掛けたため硬質PVC管が破損。 | | | |
| | 不具合メカニズム | ●接着剤使用直後に配管施工時の応力を加えて「環境応力クラック」を発生させた。 | | | |
| | 対処方法 | ●配管施工時に接着剤が乾いてから次の接続作業を行ってください。<br>●接続部に必要以上に応力が掛かっていないか注意して作業をしてください。 | | | ▲ドレンソケット（本体側）が接着剤に含まれる有機溶剤で割れる。 |

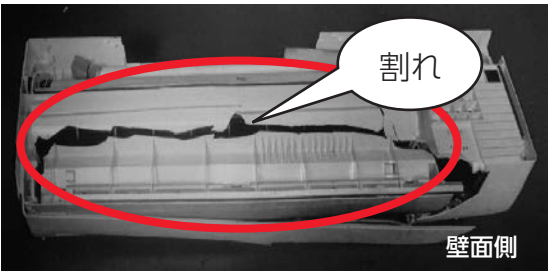
| 不具合要因 | ●酢に含まれる酢酸。(寿司酢) | | |
| 発生する不具合 | ●酢飯ロボット稼動付近に設置され吸込まれた酢の成分でユニット本体の樹脂部が破損した。 | | ▲酢酸付着で樹脂成形品のユニット本体が割れる。 |
| 不具合メカニズム | ●酢飯ロボットで発生する酢酸が含まれる蒸気により、ABS樹脂がケミカルクレージングを起こした。 | | |

| 対処方法 | ●酢飯ロボット設置されてその蒸気が掛かる場所にはABS樹脂を使用したユニットは設置しないでください。<br>●厨房仕様を推奨します。 | | |

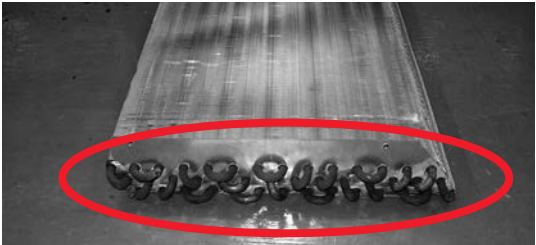
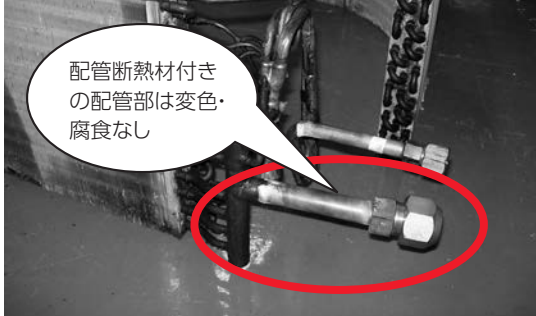
| 下水処理工場 | 環 境 | 下水処理場及びその付近 | <p>《天吊形の事例》</p> <p>▲ヘアピン側銅配管も黒く変色、ろう付け部無いため、ガス漏れは無い。</p> <p>▲硫化水素の雰囲気では、銅が硫化水素と反応し、黒色の硫化銅に変質します。</p> <p>《4方向天井カセット形の事例》</p> <p>配管断熱材付きの配管部は変色・腐食なし</p> <p>▲銅管が黒く変色。</p> |
| | 不具合要因 | <ul style="list-style-type: none"> <li>●塩素系ガス。</li> <li>●硫化水素(硫黄系)ガス。</li> </ul> | |
| | 発生する不具合 | ●下水処理場から発生するガスを吸込むことにより、ろう付け部からのガス漏れ。 | |
| | 不具合メカニズム | <ul style="list-style-type: none"> <li>●冷房で水濡れしたろう付け個所で起こる腐食現象「リン選択腐食」。</li> <li>●ガスの種類によっては「リン選択腐食」以外も有り得る。リン選択腐食:リン銅ろうのリン成分が硫化水素と反応し析出して、ろう付け部が劣化する現象。ろう付け部がスポンジ状になり、ガス漏れに至ります。</li> </ul> | |

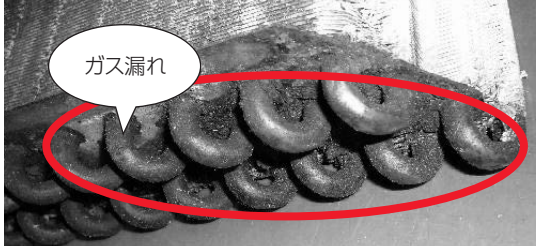
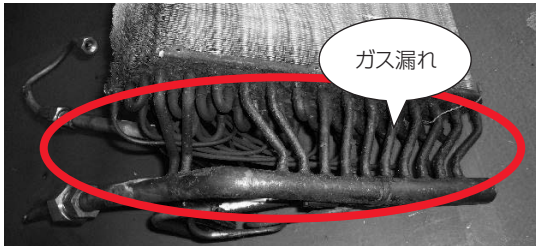
| 食品加工工場 | 環 境 | 食品加工工場<br>(弁当生産工場・パン工場等) | <p>《天吊形の事例》</p> <p>ガス漏れ</p> <p>▲ヘアピン銅管の孔食、黒い生成物の付着大、亜鉛引き銅板の赤錆大。</p> <p>ガス漏れ</p> <p>▲ヘッダー管側も同様。</p> |
| | 不具合要因 | ●食材やアルコールから発生する硫黄系ガスや有機酸系ガス。 | |
| | 発生する不具合 | ●食材や設置環境から発生するガスによる銅配管からのガス漏れ。 | |
| | 不具合メカニズム | <ul style="list-style-type: none"> <li>●水濡れ部に有機酸が溶けて銅イオン溶出、硫黄が反応して硫化銅生成(黒い腐食生成物)する現象を繰り返して孔食が促進される腐食現象「蟻の巣状腐食」。</li> </ul> <p>▲腐食形態の断面イラスト</p> | |

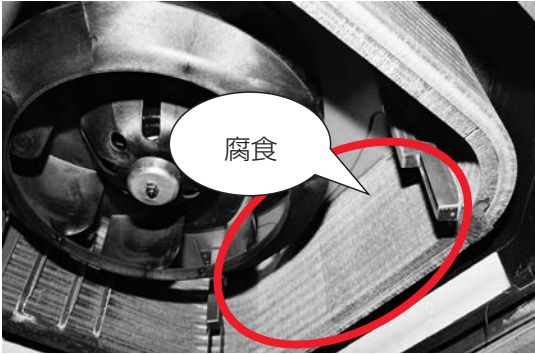
| | 不具合要因 | ●防虫のくん蒸処理剤に含まれるリン成分がドレン水と反応して発生する塩化水素。 | | | ▲アルミフィン全体が腐食して酸化アルミの粉末を生成し吹出す。 |
| | 発生する不具合 | ●古文書収蔵庫内に設置、防虫のくん蒸処理(薬剤散布)されアルミフィンが腐食し白粉発生。 | | | |
| | 不具合メカニズム | ●くん蒸処理剤に含まれるりん成分は乾燥時は安定しているが、ドレン水の中に含まれると塩化水素を生成しアルミを腐食する現象。 | | | |

| 対処方法 | ●室内を薬品消毒するときにはエアコンに薬品が付着しないようシートなどで覆いエアコンを停止してください。<br>●くん蒸処理剤を散布後は十分な換気を実施してからエアコンを使用する。 | | | | |

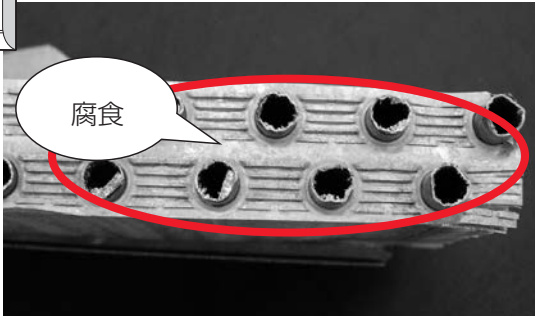
| | 不具合要因 | ●重油燃焼時に発生した二酸化硫黄ガス。 | | | ▲アルミフィンが腐食し酸化アルミの白い粉が発生。 |
| | 発生する不具合 | ●機械室にボイラーがあり重油使用、その燃焼ガスでアルミフィンの腐食発生。 | | | |
| | 不具合メカニズム | ●冷房中に硫黄系ガスが吸込まれ冷房運転時の水滴に溶け込んでアルミを腐食する現象。 | | | |

| 対処方法 | ●ボイラー等の燃焼ガスが還流しないようにしてください。<br>●やむを得ず設置する場合は <b>重防食塗装を施した熱交換器仕様</b> としてください。(使用中での重防食塗装は不可) | | | | |

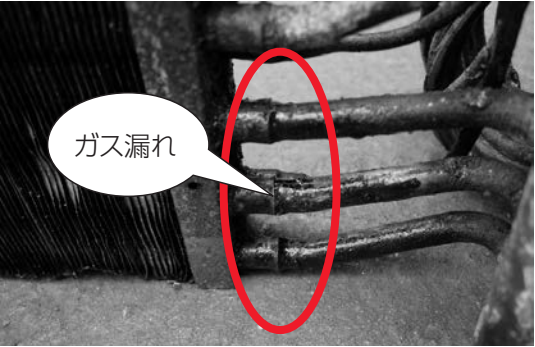
| | 不具合要因 | ●カカオ豆に含まれる硫黄系ガス | | | ▲ろう付け部でガス漏れ発生。<br>塗装面はきれいにしてから塗装しないと、塗膜は経年変化で剥がれやすい。 |
| | 発生する不具合 | ●カカオ豆保管場所に設置されろう付け部からガス漏れ。 | | | |
| | 不具合メカニズム | ●現地で調達した防食塗料「 <b>アルキド樹脂系</b> 」を塗布していたが、経年劣化で塗装面に剥がれが生じ、カカオ豆に含まれる硫黄系ガスでろう付け部で「 <b>リン選択腐食</b> 」現象。<br>●アルキド樹脂塗装は紫外線に当たると黄変し、傷付き易く、汚れやすいといった欠点がある。<br><br>リン選択腐食：リン銅ろうのリン成分が硫化水素と反応し析出して、ろう付け部が劣化する現象。ろう付け部がスポンジ状になり、ガス漏れに至ります。 | | | |

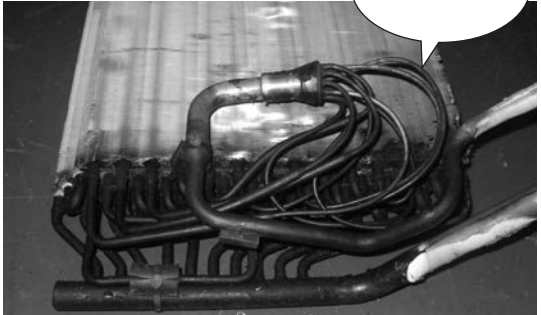
| 環 境 | ドレン配管を下水溝に流す | 《天吊形での事例》 |
|---|---|---|
| 不具合要因 | ●下水溝に排水している場合にドレン配管から流入した腐食ガスでろう付け部よりガス漏れ。 | <p>黒く変色</p> <p>▲銅配管は黒く変色し、ろう付け部よりのガス漏れ現象。(天吊りタイプに比較的多い)</p> |
| 発生する不具合 | ●硫化水素(硫黄系)ガス類。 | |
| 不具合メカニズム | ●冷房で水濡れしたろう付け箇所で行く腐食現象「リン選択腐食」。 | |

| 環 境 | ドレン配管を下水溝に流す | 《天吊形での事例》 |
|---|---|---|
| 予 防 措 置 | <ul style="list-style-type: none"> <li>●銅配管(ろう付け部を含む)にエポキシ樹脂を塗布した防食仕様品を使用してください。</li> <li>●ドレン排水用の専用升の設置。</li> </ul> | <p>ろう材のはがれ</p> <p>▲ろう材の剥がれ現象</p> |
