三菱 エコキュート 施工不具合事例集

【本資料の目的】特に不具合の多い施工事例に絞り、実際の事例と注意ポイントを記載しております。
エコキュート施工時に、据付工事説明書と併せてご活用ください。

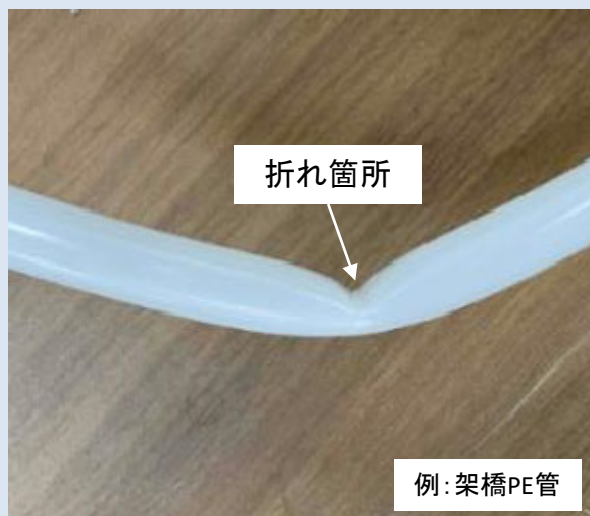
埋設の既設配管を使用していたが、埋設部がつぶれており循環不良。

- ・各配管はつぶれや折れのないように施工してください。
- ・配管施工後は試運転湯はりを実施して、水漏れや循環不良が起きていないことを確認してください。

依頼元様に状況説明し完了。その後、施工業者様にて配管手直しを行い、症状改善を確認した。

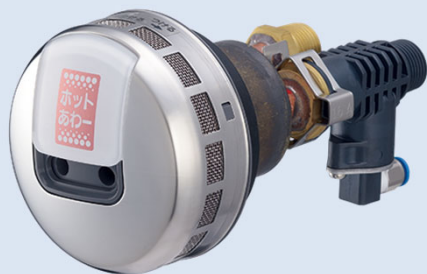
対象形名：Pシリーズ
 ホットあわー用浴槽アダプター
 ストレート型：GT-H761
 L字型：GT-H791

図. ホットあわー用浴槽アダプター(GT-H761)

依頼元様に状況説明し完了。その後、施工業者様にて浴槽アダプターを交換し、症状改善を確認した。

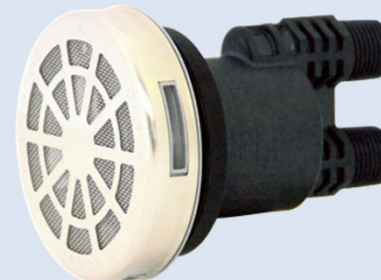
対象形名：S/B/Wシリーズ
 フルオート用浴槽アダプター
 ストレート型：GT-F761
 L字型：GT-F791

図. フルオート用浴槽アダプター(GT-F761)

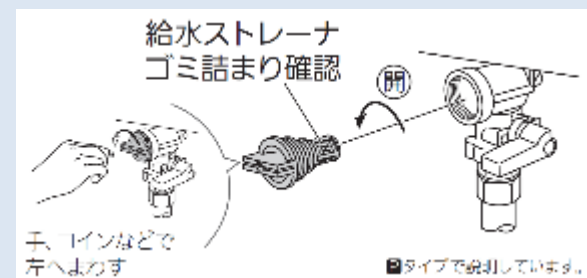
- ・配管内に異物(石等)が入らないようにしてください。
- ・日をまたぐ工事の場合は、配管接続部の養生をしてください。
- ・異物が入った場合は、必ず洗い流すなどの処理を実施してください。
- ・給水時、必ず給水ストレーナと給水配管専用止水栓内部の小石や異物を取り除いてください。

事例⑤	茶色いお湯が出てくる
不具合事象	配管施工時に混入していた砂・土が、湯はり時に茶色いお湯となって出てくる。
処置内容	ふろ配管内を洗浄し、タンク内のお湯を入れ替えた。

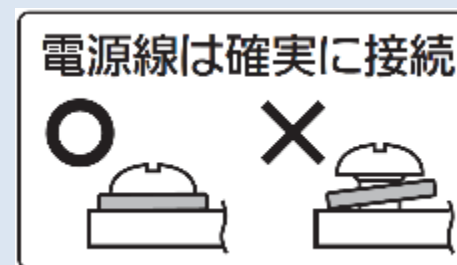
- ・インパクトドライバーなどは使用せず、必ず締付基準トルク (1.5~2.0N・m) で締め付けてください。
 - ・漏電遮断器に付属の圧着端子を使用してください。
 - ・ねじ締め完了後、ケーブルを動かして緩みがないことを確認してください。
- ※正常に締結した状態でも僅かに動きます。

事例②	漏電遮断器が焦げている
不具合事象	ねじ締め不足による接触不良で、通電時に異常発熱し発火。
処置内容	漏電遮断器および周辺部品を交換し、 締付基準トルクで締め付けた 。

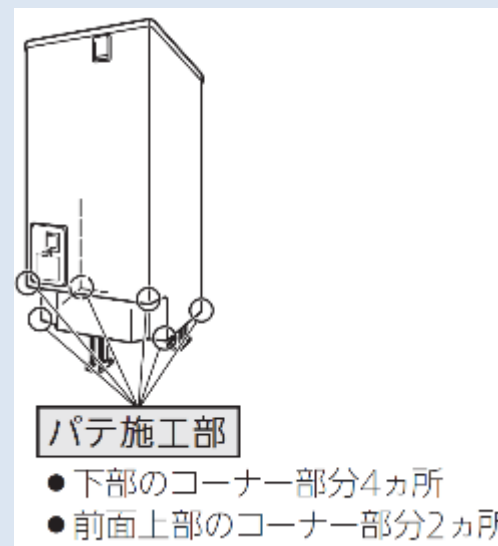
- ・小動物(ヤモリなど)や虫の侵入を防ぐため、貯湯ユニットの電源ケーブル口とコーナー部分をパテで必ずふさいでください。

事例③	漏電遮断器が落ちる
不具合事象	電源線を伝って虫が漏電遮断器もしくは基板まで侵入し、ショートしたことにより、漏電遮断器が落ちる。
処置内容	ショートした部品を交換し、 <u>電源線周り・貯湯ユニットのコーナー部分をパテで埋めた。</u>

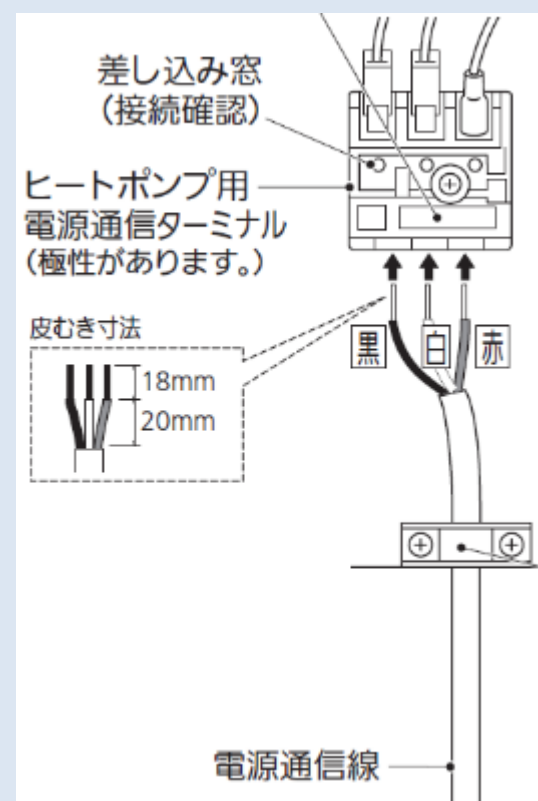
- ・極性がありますので必ず合わせてください。
- ・図の寸法にしたがって皮をむいてください。
- ・ターミナルの差し込み窓から線が見えるまで確実に差し込んでください。
その後、電線を1本ずつ引っぱり、抜けないことを確認してください。

事例④	H10エラー
不具合事象	ヒートポンプ用電源通信ターミナルへの電源通信線の差し込みが不十分。
処置内容	差し込みが不十分であったため、 <u>ヒートポンプ用電源通信ターミナルの差し込み窓から線が見えるまで差し込み</u> 、改善した。
