単位	スケール	作成日	形名	PUHV-P80,140DMJ1(-BS,-BSG) PUHV-P80,140DMJ1-C(-BS,-BSG)
mm	NTS	2022-7-20	パッケージエアコン室外ユニット外形図	
三菱電機株式会社			図番	GA-PUHVP80DMJ1
			副番	A
			記号

単位	スケール	作成日	形名	PUHV-P80,140DMJ1(-BS,-BSG) PUHV-P80,140DMJ1-C(-BS,-BSG)
mm	NTS	2022-7-20	室外ユニット電気配線図	
三菱電機株式会社		図番	HA-PUHVP80DMJ1	副番 A 記号

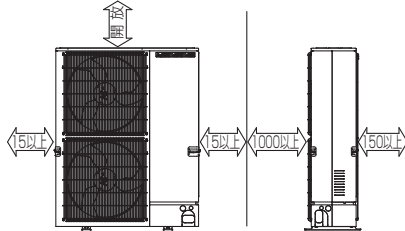
1 設置スペース(周囲必要空間)

下図は基本例を示します。
詳細につきましては工事マニュアル等の
技術資料を参照願います。

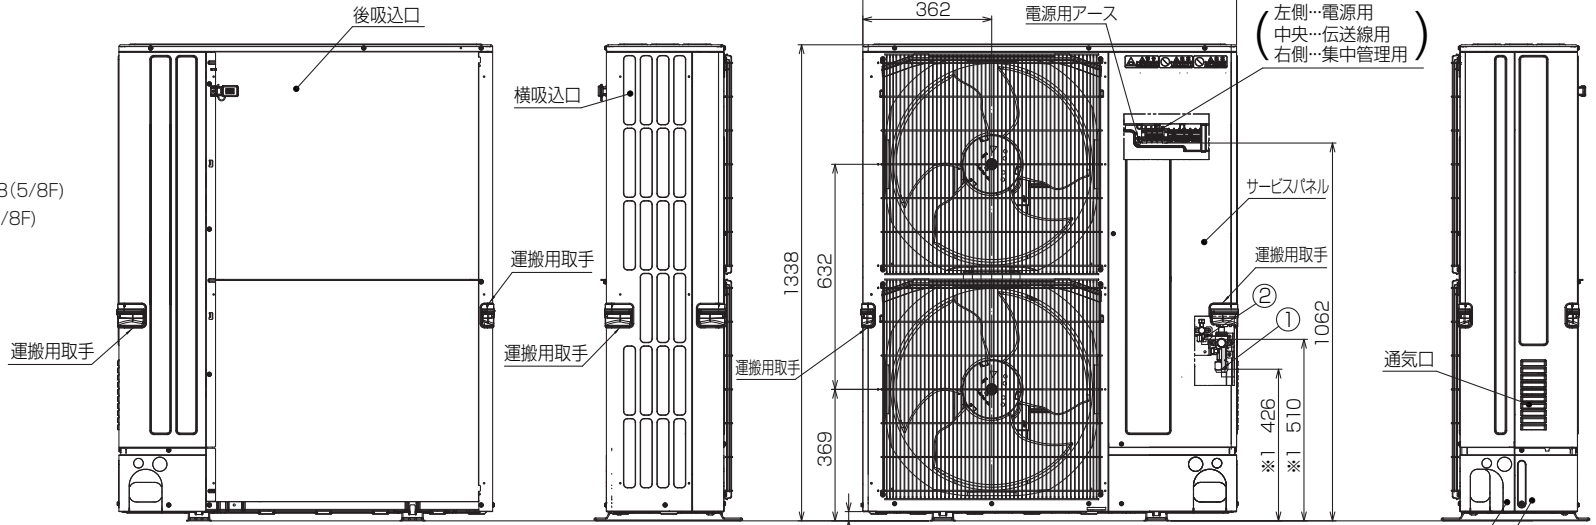
- ① ……冷媒ガス配管接続口(フレア接続)φ15.88(5/8F)
- ② ……冷媒液配管接続口(フレア接続)φ9.52(3/8F)
- ※1 ……ストップバルブの接続先端寸法

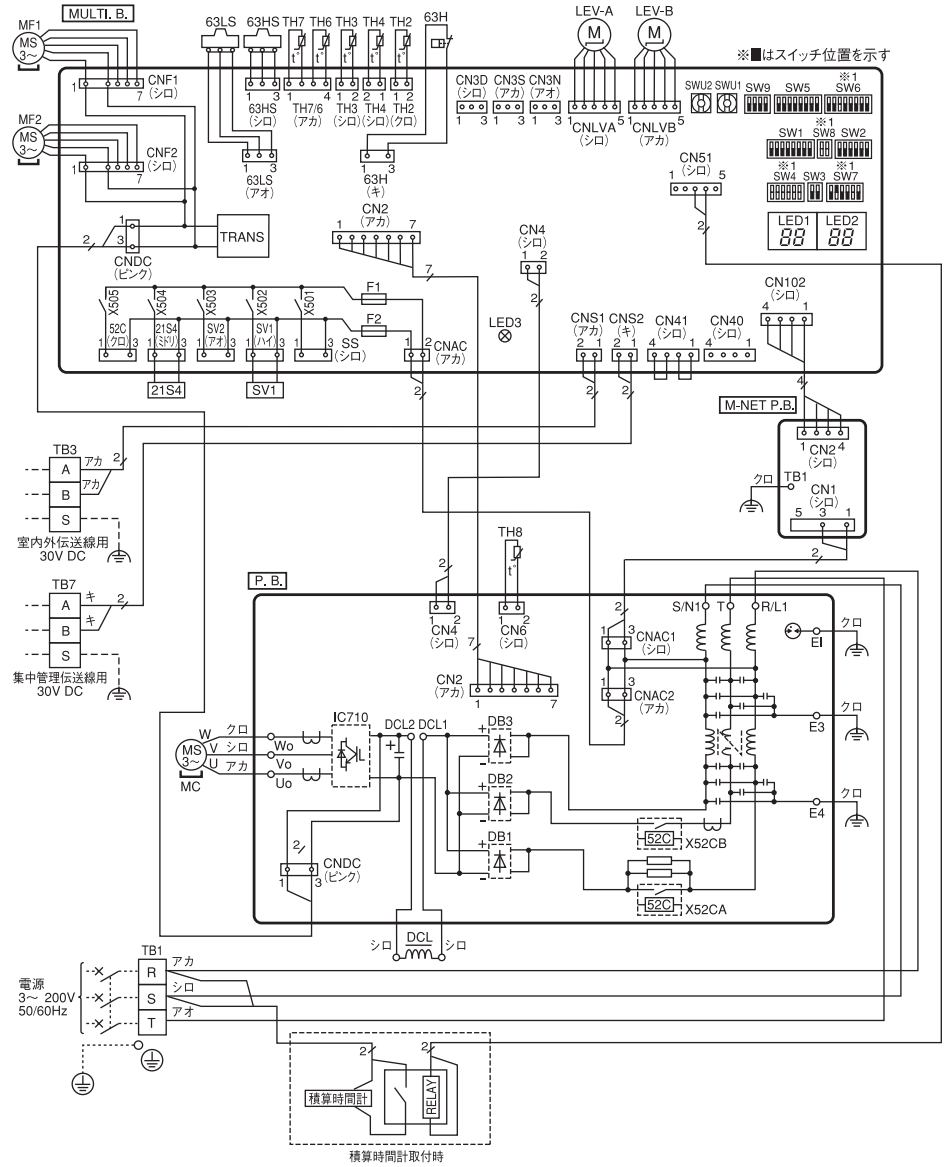
記号	名称
TB1	端子台<電源>
TB3	端子台<室内外伝送線>
TB7	端子台<集中管理伝送線>
MC	圧縮機用電動機
MF1, MF2	送風機用電動機
21S4	四方弁
63H	高圧圧力スイッチ
63HS	高圧圧力センサ
63LS	低圧圧力センサ
SV1	電磁弁<高圧バイパス閉止弁>
TH2	サーミスタ<HIC配管温度>
TH3	サーミスタ<室外液管温度>
TH4	サーミスタ<圧縮機シェル温度>
TH6	サーミスタ<吸入管温度>
TH7	サーミスタ<外気温度>
TH8	サーミスタ<放熱板温度>
LEV-A, LEV-B	電子膨張弁
DCL	リアクトル
P.B.	パワー基板
TAB R/L1, S/N1, T	接続端子<R/S/T相>
TAB Uo, Vo, Wo	接続端子<U/V/W相>
TAB DCL1, DCL2	接続端子<DCL>
E1	接続端子<電気品BOX接続>
E3, E4	接続端子<電気品BOX接続>
X52CA, X52CB	52Cリレー
DB1, DB2, DB3	ダイオードブリッジ
IC710	インバータ
MULTI.B.	マルチ制御基板
SW1	スイッチ<自己診断>
SW2	スイッチ<機能切替>
SW3	スイッチ<試運転>
SW4	スイッチ<機種設定>
SW5	スイッチ<機能切替>
SW6	スイッチ<機能切替, 機種設定>
SW7	スイッチ<機能切替, 機種設定>
SW8	スイッチ<機種設定>
SW9	スイッチ<機能切替>
SWU1	スイッチ<アドレス設定(一の位)>
SWU2	スイッチ<アドレス設定(十の位)>
CNS1	コネクタ<室内外伝送線>
CNS2	コネクタ<集中管理伝送線>
SS	コネクタ<オプション接続>
CN3D	コネクタ<接点入力>
CN3S	コネクタ<接点入力>
CN3N	コネクタ<接点入力>
CN51	コネクタ<オプション接続>
LED1, LED2	発光ダイオード<運転点検表示>
LED3	発光ダイオード<マイコン電源>
F1, F2	ヒューズ<6.3A>
X501~X505	リレー
M-NET P.B.	M-NETパワー基板
TB1	接続端子<電気品BOX接続>

室外ユニットのマルチコントローラ上の自己診断スイッチ(SW1)とLED1, LED2(LED表示)により室内外ユニットの自己診断ができます。
