# ビル用マルチエアコン 据付品質 グレードアップ 読本

「ビル用マルチエアコン据付品質グレードアップ読本」は、空調機の施工や試運転などに起因して生じうるトラブル事例をまとめた資料です。

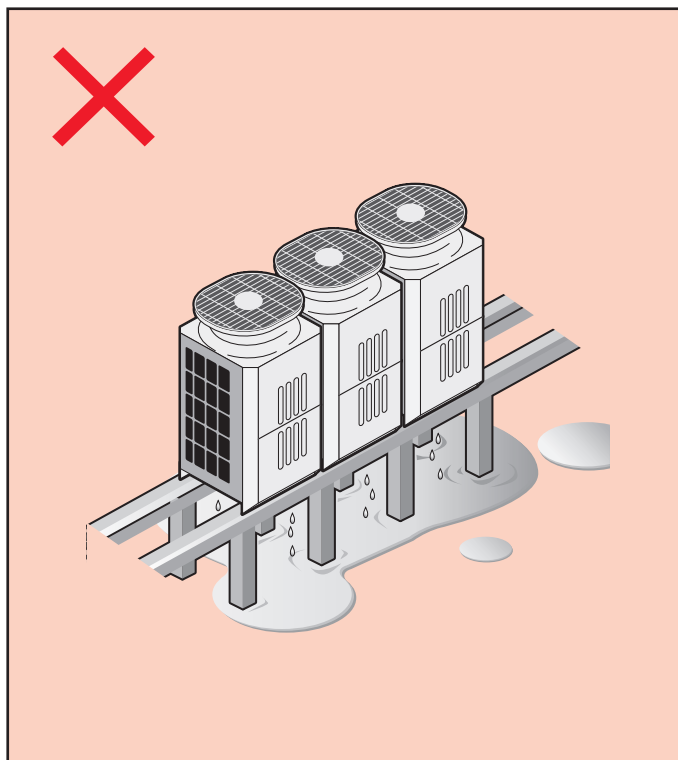
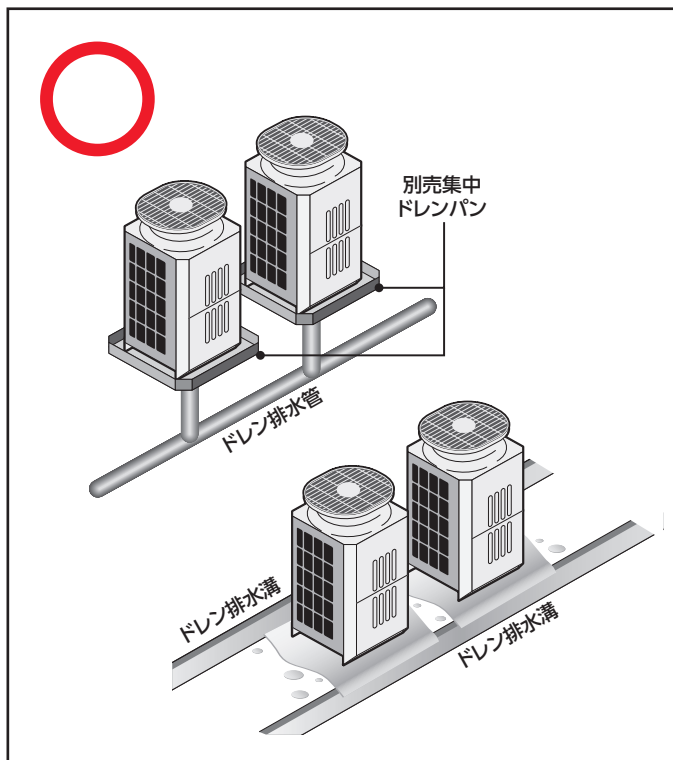
- ドレン滴下
- 藻の発生
- 寒冷地におけるドレンパン氷結

- 室外ユニットの冷媒回路低圧部の表面に結露し、室外ユニットベースの複数の穴から機外に排水します。  
室外ユニット下面へのドレン処理を考慮ください。
- 集中排水ドレンパン(別売)を設置しドレン配管する方法、又は現地ドレン排水溝の施工を検討ください。
- 外気温が氷点下の地域ではベースヒータ設置のご検討をお願いします。

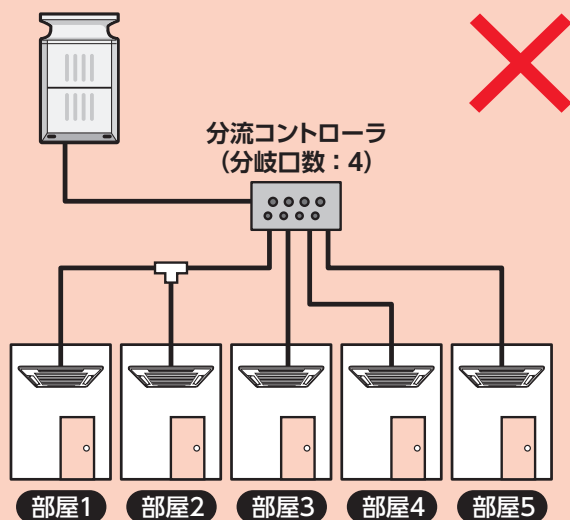
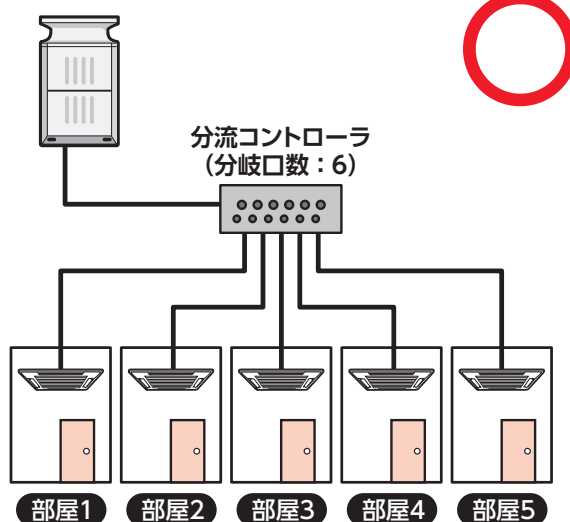
## 事例6 分岐コントローラの1つの分岐口に室内ユニットを複数設置する場合

- 同一分岐口に接続した室内ユニットは個別に運転(発停、サーモON/OFF、運転モード(冷房・暖房)切替)することができません。

- 同一分岐口に複数の室内ユニットを接続する場合、それらのユニットは必ず同室に設置して同一グループに設定し、室温検知には手元リモコン内蔵センサーを使用するか、もしくはユニット毎に接続する別売の温度センサーを同じ温度を検知できる位置に設置し、サーモON/OFFの判定が同じになるようにしてください。
- 同室に設置できない場合、分岐口数の多い分岐コントローラ(単独)に変更するか分岐コントローラ親機・子機を用いるなどして接続する分岐口を別にしてください。

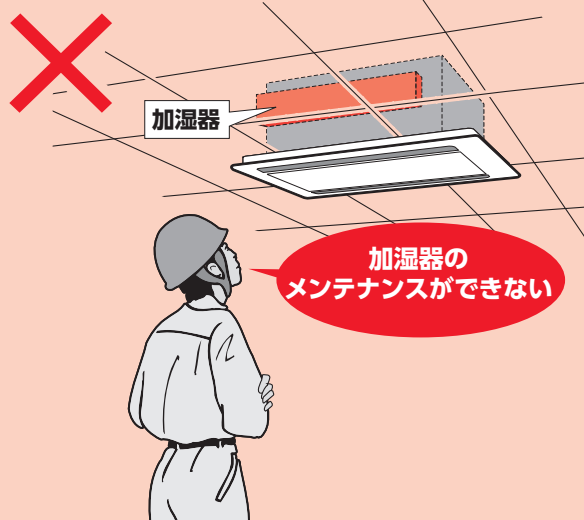
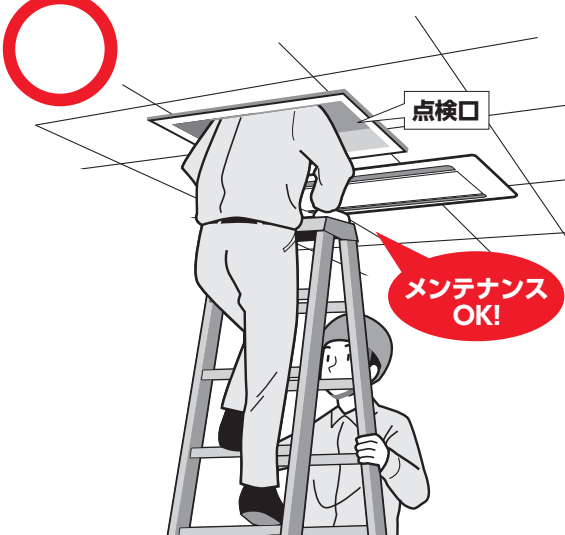
## 事例7 加湿器接続時の点検口について

- 加湿器のメンテナンスができない
- 加湿エレメント交換作業費用膨大

- 天井埋込形、天井カセット形室内ユニットに加湿器を接続する場合は、サービスおよびメンテナンスの為、指定位置に必ず点検口を設けてください(詳細は、室内ユニット毎の加湿器組込仕様外形図にてご確認ください)。
- 透湿膜式加湿器のエレメントは5シーズン、自然蒸発式(四方向カセット、二方向カセットなど)のエレメントは3シーズンを目安に交換する必要があります。

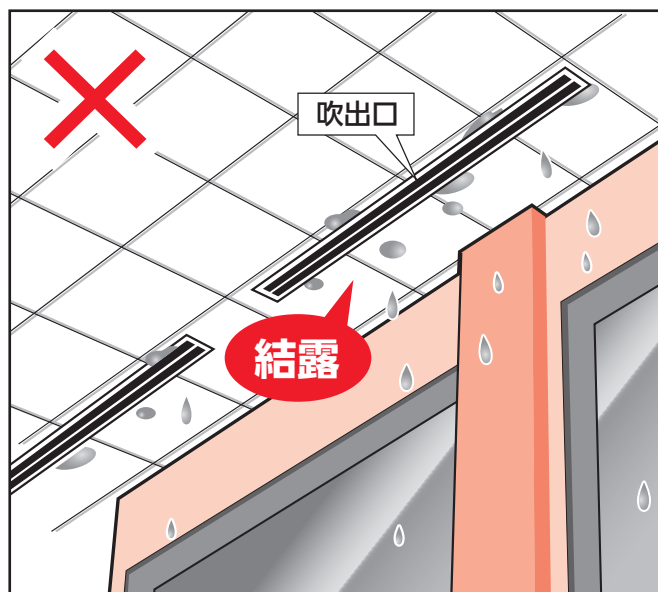
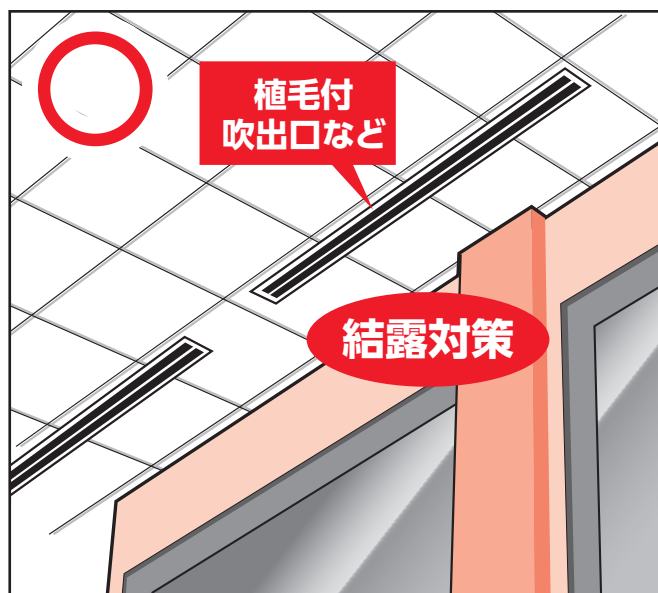
- 吹出口への結露
- 吹出口にカビ

- 室内ユニット風量が低下し、吹出空気温度が低下することで、現地取付け吹出口器具が結露する場合があります。空調機の標準風量付近で運転するよう静圧を調整してください。
- 吹出器具周囲に外気侵入、湯気を発する設備などがあると、吹出口用器具が結露することがあります。吹出口の設置位置を考慮頂くか、結露防止対策を施した吹出口用器具をご使用ください。

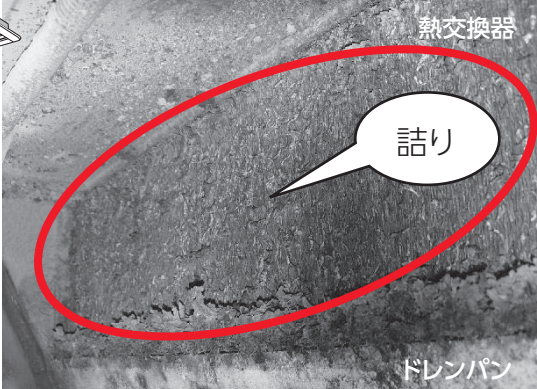
| 不具合要因 | ●お茶の袋詰め機械部から舞上る粉茶。 | | |
| 発生する不具合 | ●お茶製茶工場内に設置され、吸込まれた粉茶で熱交換器が目詰り大となり不具合となった。 | | ▲お茶の粉で熱交換器が目詰りする。 |
| 不具合メカニズム | ●エアーフィルターの清掃は実施していたが、熱交換器の洗浄が設置以来未実施のため、粉末のお茶や埃付着で目詰り大となった。 | | |

| 対処方法 | ●どんな設置場所でも長年使用している場合は熱交換器の洗浄実施を推奨します。<br>●メンテナンス契約を取り交わすことを推奨します。 | | |

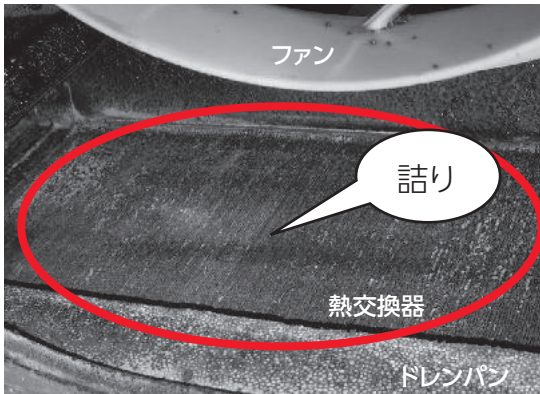
| 不具合要因 | ●厨房で使用される植物油の油煙。 | | |
| 発生する不具合 | ●工場の食堂厨房に設置され吸込まれた油煙で熱交換器の目詰り大で液バック運転不具合の要因となった。 | | ▲油煙付着で熱交換器が目詰りする。 |
| 不具合メカニズム | ●エアーフィルターの清掃は実施していたが熱交換器の洗浄が購入から未実施のため油分付着で目詰り大となった。 | | |

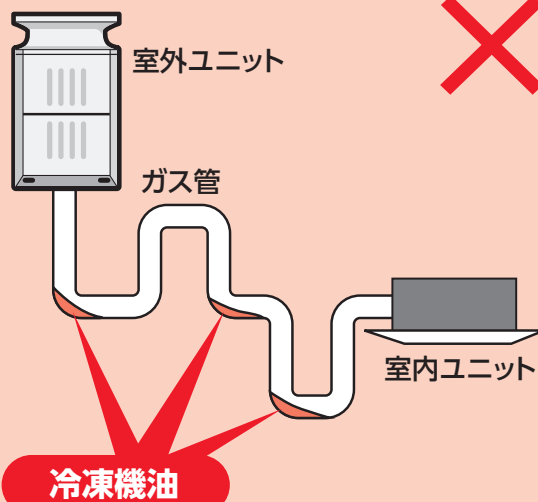
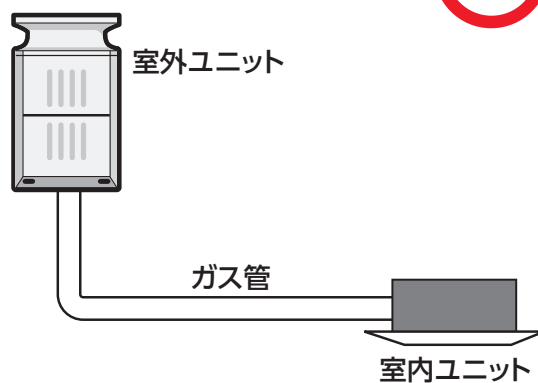
## 事例20. 鳥居配管による空調機への影響

- 室内外ユニット間に接続される配管が鳥居形状となっている場合、次の事象が生じる可能性があります。
  - ・圧力損失の増加による能力低下
  - ・冷凍機油滞留による圧縮機損傷

- やむを得ず鳥居形状の配管が生じる場合は、鳥居配管部の立ち上がり高さも含めて、それが各室外ユニットの「ユニット間配管高低差」の制限内に収まることをご確認ください。(鳥居配管許容範囲)  
※可能な限り鳥居形状とならないように設計してください。

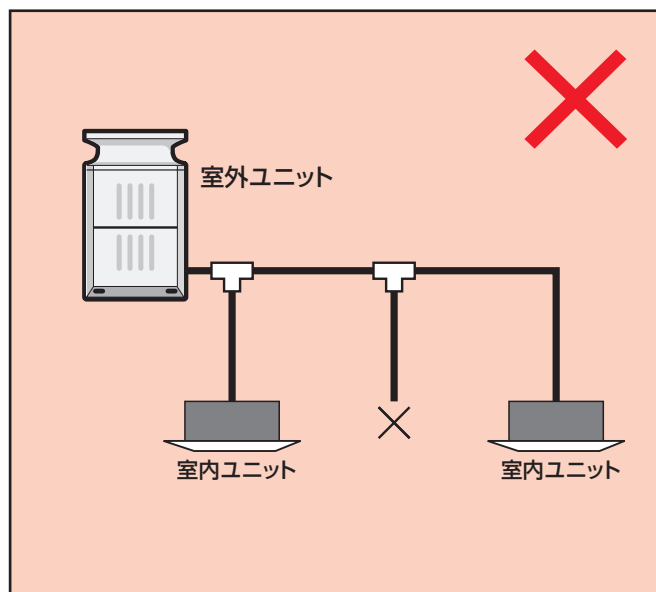
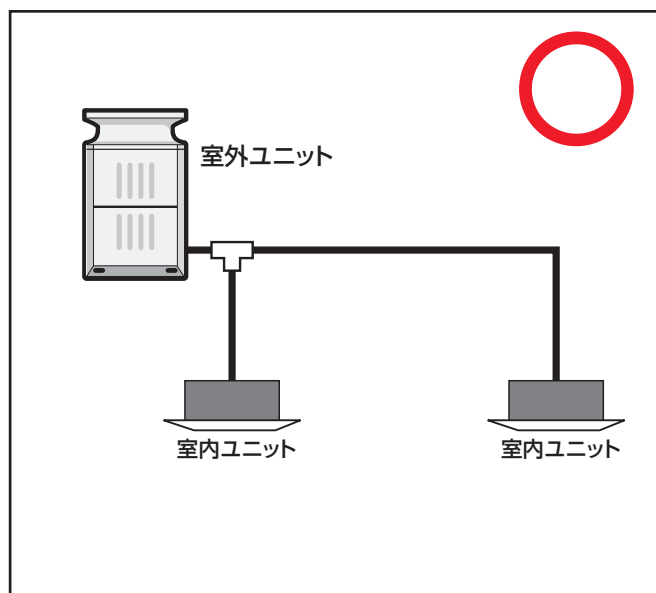
## 事例21. 室内ユニットが接続されない 予備配管(盲腸配管)が存在する

- 室内ユニットが接続されない配管があると、そこに冷凍機油が滞留し、適正な回収が行えないため、圧縮機の損傷につながります。

- 既設配管流用時などに、盲腸配管ができる場合、その配管は撤去してください。難しい場合、分岐部分以降で確実に縁切りしてください。

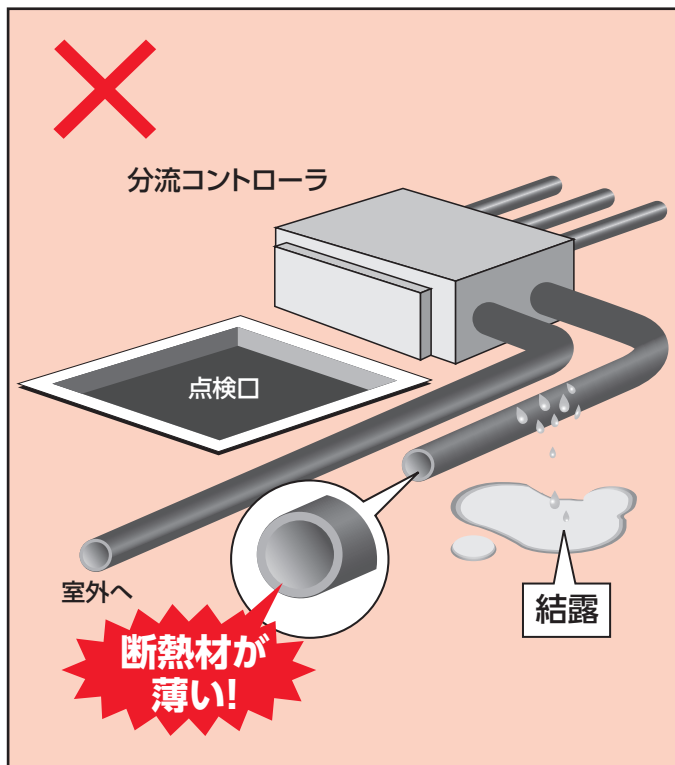
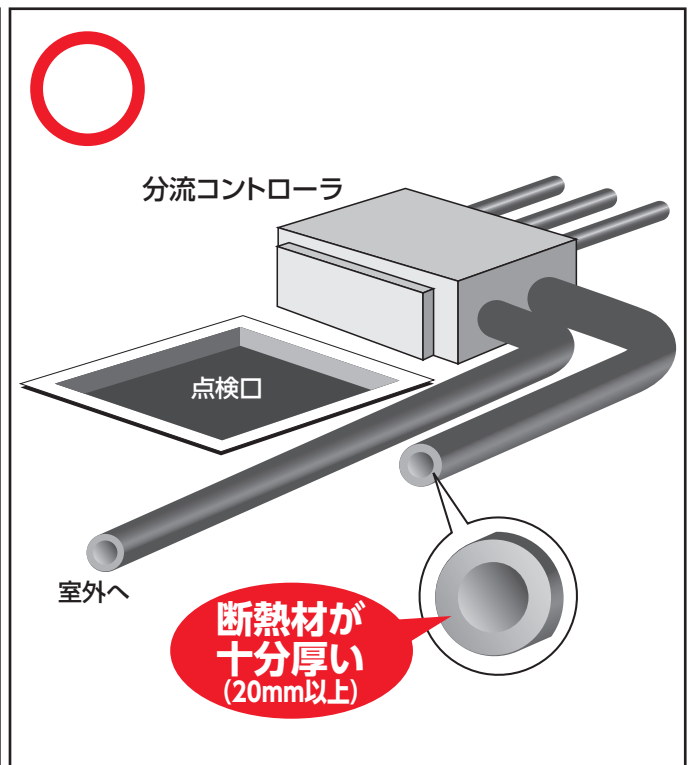
## 事例25. 冷媒配管断熱材厚さ不足による結露

### 発生する事象

- 冷媒配管断熱材表面への結露滴下
- 室外ユニットと分流コントローラ間の低压配管断熱表面への結露滴下

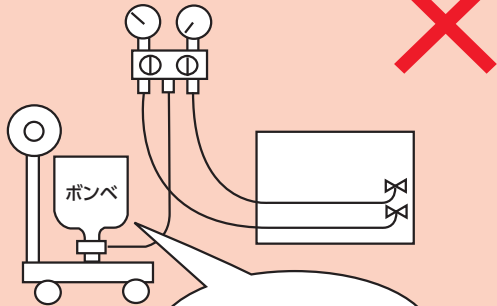
### ■R410Aポンペを逆にして充填

R410Aポンペを  
逆にして充填しない。

冷媒の組成変化

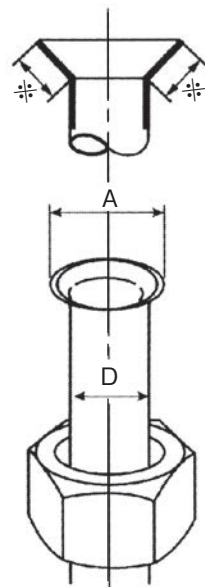
割れ

### 発生する事象

- フレア加工を不良のまま接続するとガス漏れの原因となります。

不良品で接続しますと、必ずガス漏れの原因となりますので、再加工してください。

バリ取り後の端面形状が悪い、または切粉がフレア部に付着すると冷媒漏れが起こるので切断面を下向きにして丁寧にバリ取り清掃する。

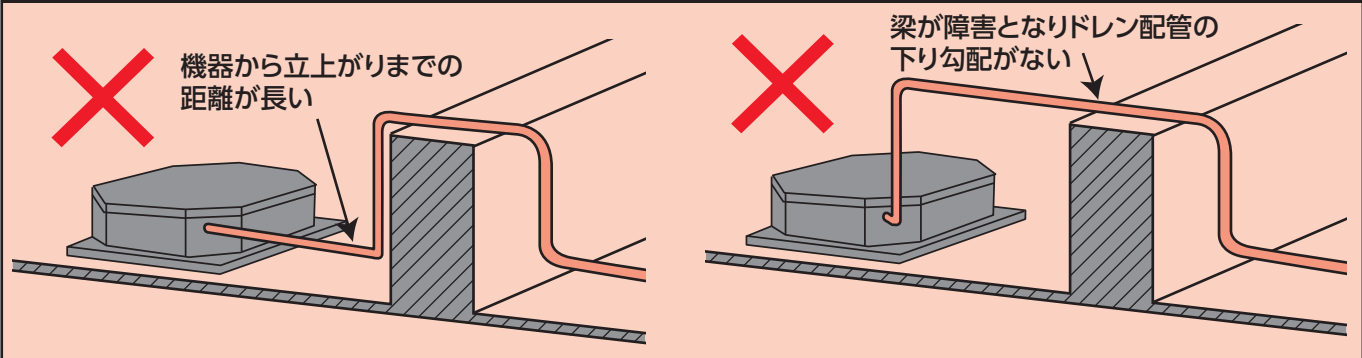
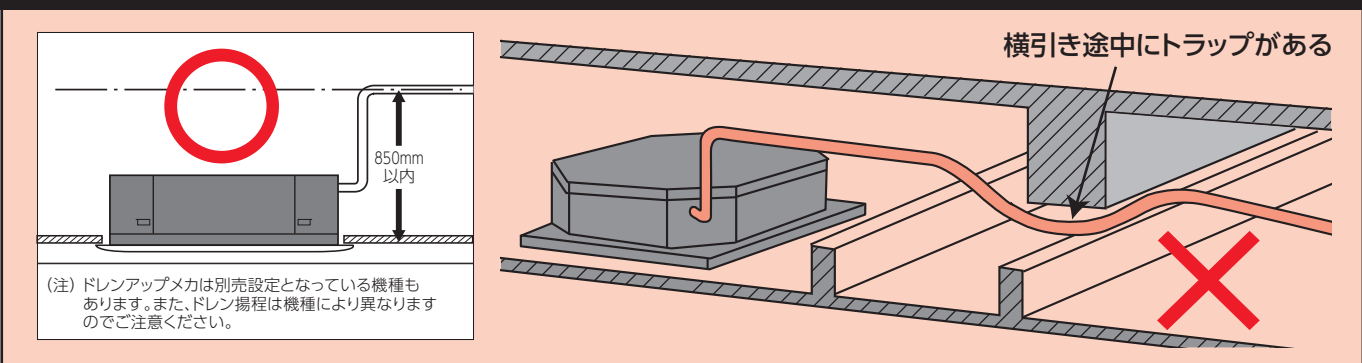
## 事例28. ドレン配管の立上がりとトラップ

#### 不具合理由

- ドレン配管で立上げた後は、1/100以上の下り勾配にしますが、その途中でトラップを作るとドレンが流れなくなり、ドレンパン側へ逆流してオーバーフローします。尚、機器から立上げ箇所までの距離は出来る限り短く※し、立上げ管は垂直にしてください。これを守らないとオーバーフローの原因になります。

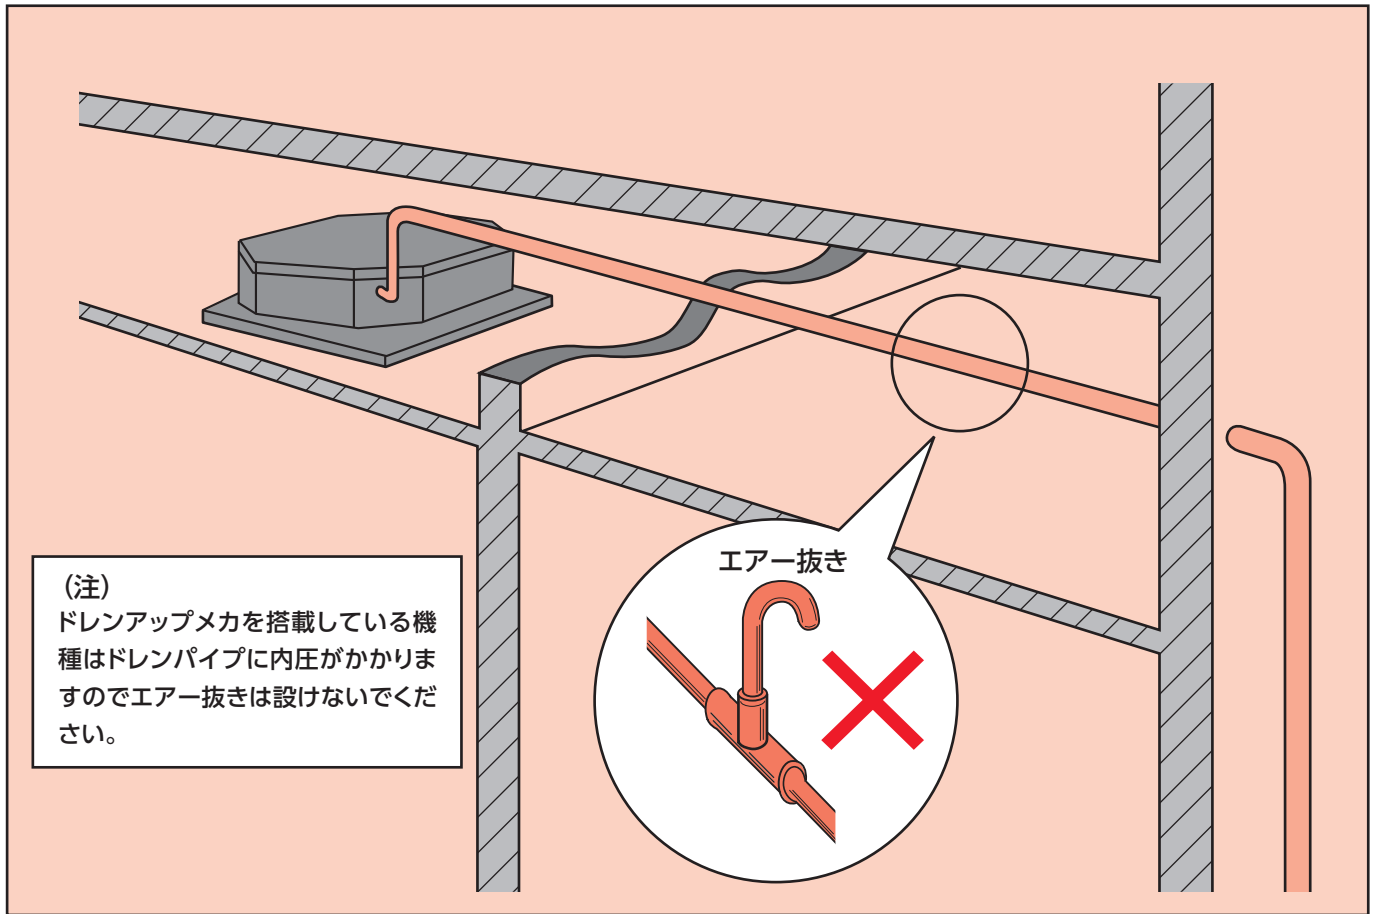
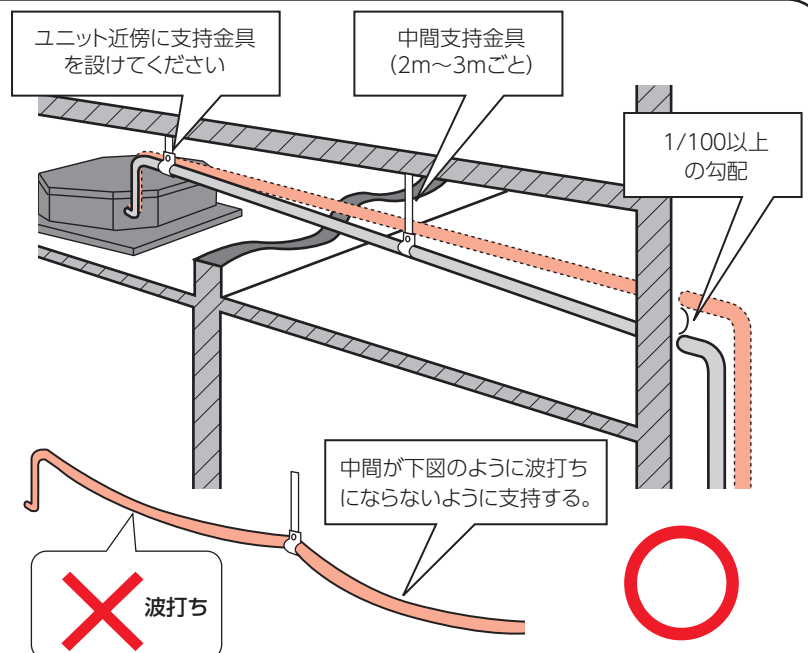
## 事例29. ドレン配管横引きの不具合

### 不具合な理由

- ドレンアップメカにより内圧がかかるため、エアー抜きを設置すると水が吹出すことがあります。また、ドレンアップメカの停止時、エアー抜きにたまったドレンが逆流し、ドレンパンからオーバーフローする原因にもなります。

### 注意ポイント

1. ドレンの横引きは必ず1/100以上の勾配を設けてください。
2. 配管の接続部は必ず接着してください。
3. ドレンアップメカを使用した機種は配管に内圧がかかりますのでエアー抜きは設けないでください。
4. ドレンの横引きは20m以下にしてください。  
(ドレンの配管が長い場合は、途中で支持金具を設けてドレン配管の波打ちを無くしてください)

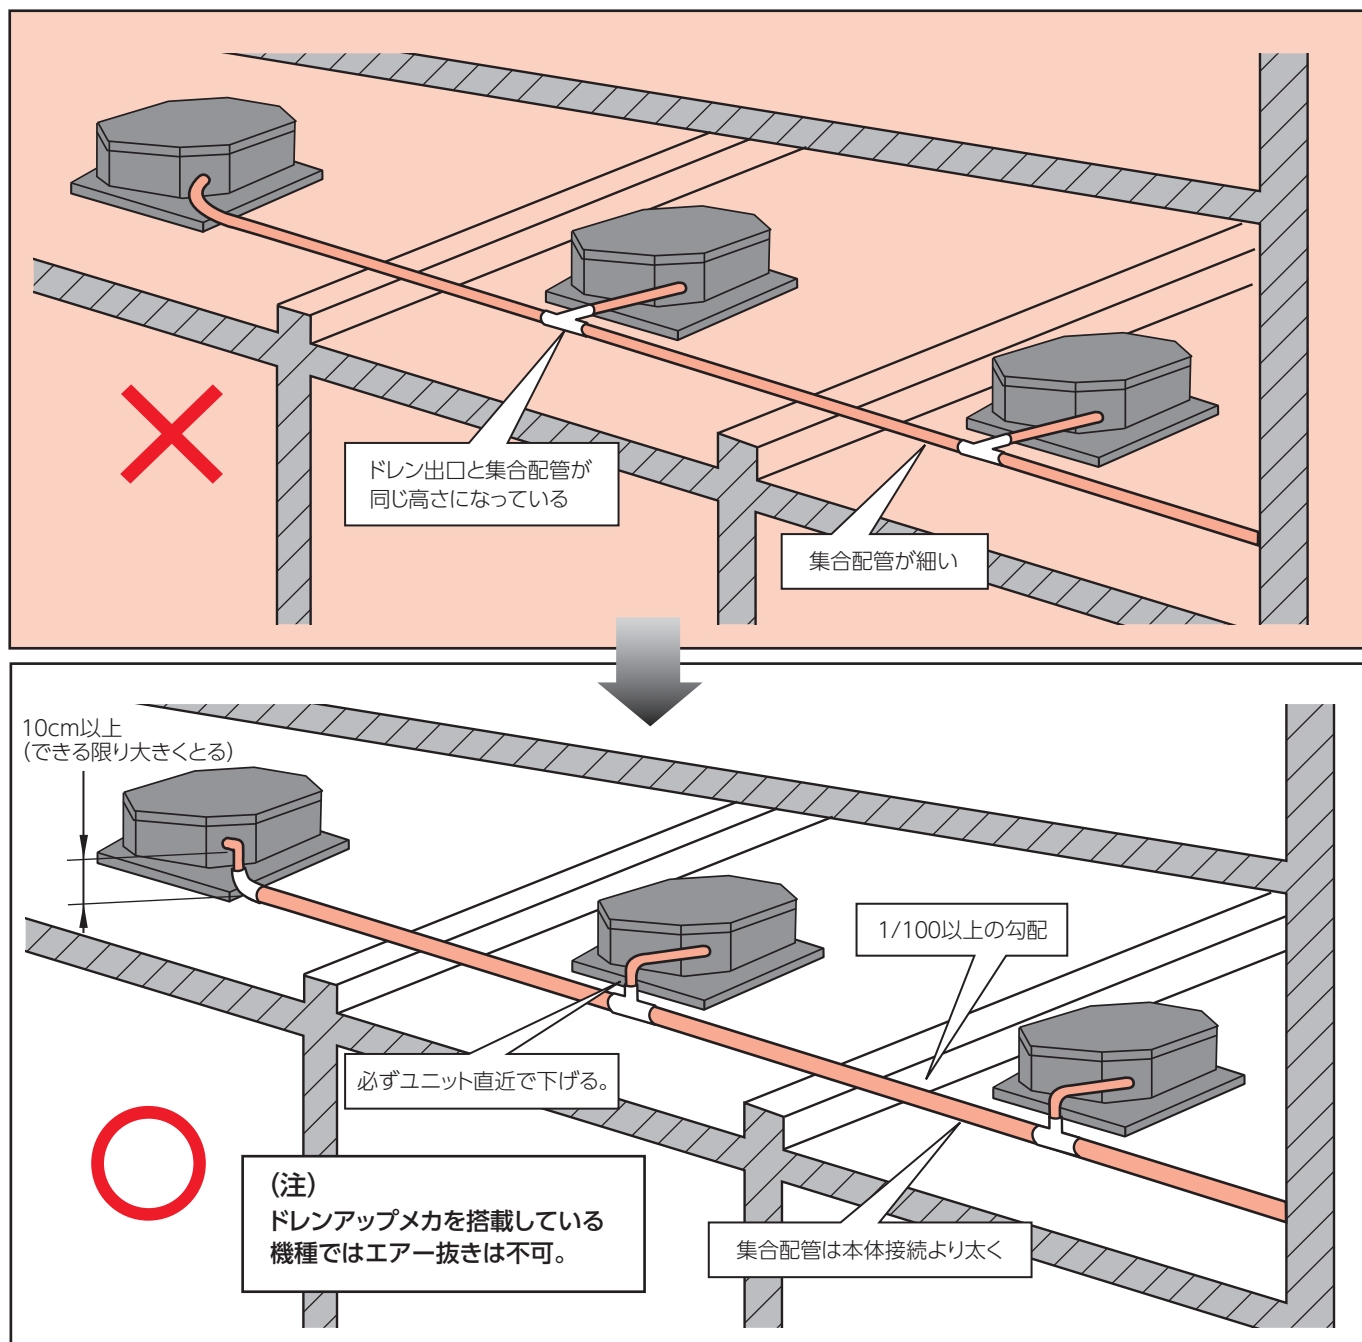
## 事例30. ドレン配管の合流

### 発生する事象

- ドレンの流れが悪くなりユニットが停止したとき、ドレンが逆流してドレンパンよりオーバーフローします。

1. 集合配管は本体接続配管より1ランク太い配管を使用してください。
2. 集合配管は図のように本体接続パイプより必ず10cm以上低い位置に施工してください。
3. 集合配管の下り勾配は1/100以上とってください。
4. ドレンアップメカにより、配管に内圧がかかりますのでエア抜きは設けないでください。
5. ドレン配管の接続部は必ず接着してください。

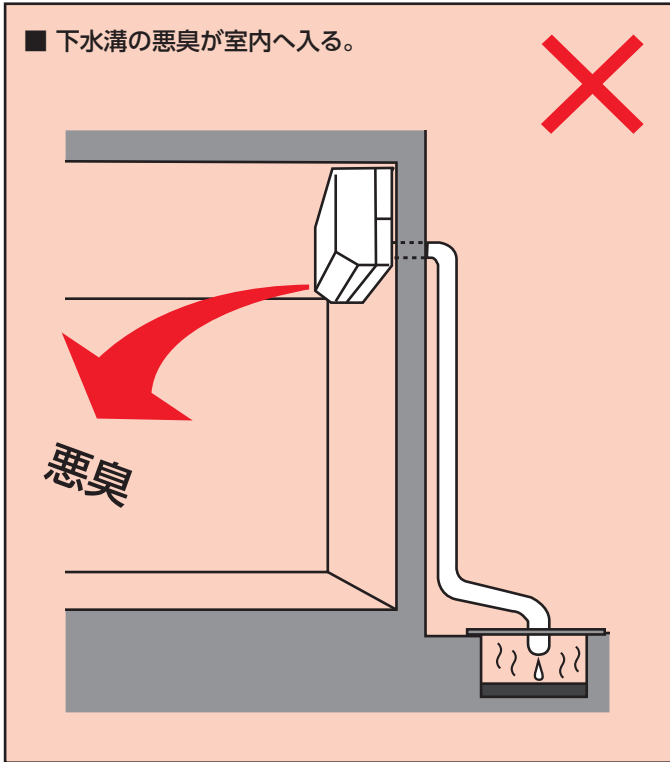
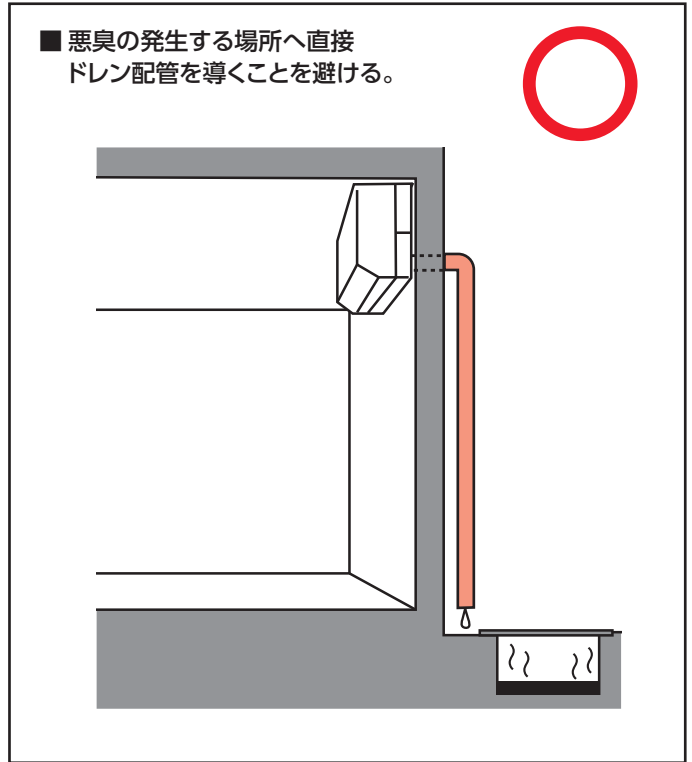
# 事例31. ドレン配管から腐食性ガスが侵入

## 発生する事象

- ドレン配管を悪臭の発生しやすい下水溝へ落とし込むと悪臭(腐食性ガス)がドレン配管を伝って室内へ持ち込まれます。
- ガスによっては熱交換器を腐食させ、ガス漏れの原因になります。

| 環 境 | ドレン配管を下水溝に流す | 《天吊形での事例》 |
|---|---|---|
| 予 防 措 置 | <ul style="list-style-type: none"> <li>●銅配管(ろう付け部を含む)にエポキシ樹脂を塗布した防食仕様品を使用してください。</li> <li>●ドレン排水用の専用升の設置。</li> </ul> | <p>ろう材のはがれ</p> <p>▲ろう材の剥がれ現象</p> |

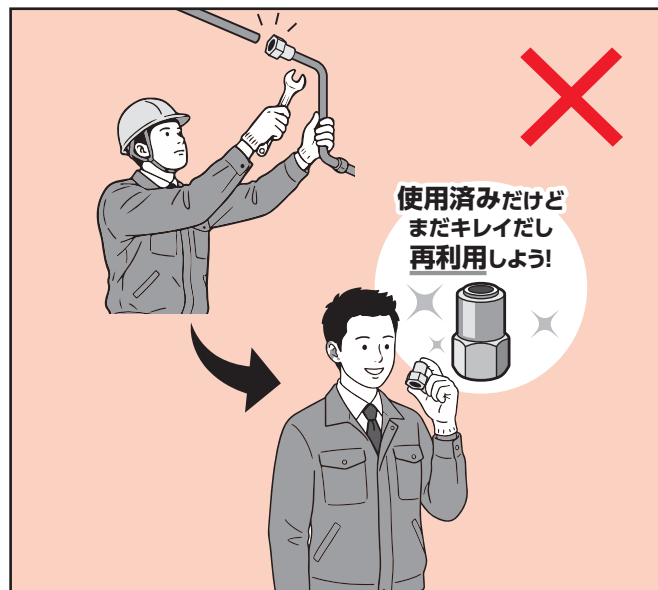
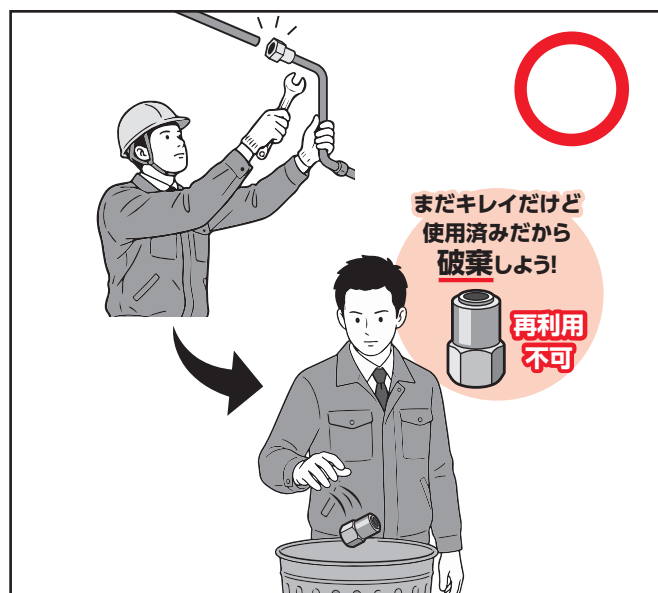
## 事例33. ねじ接合継手の 再利用

### 発生する事象

- 一度締めた継手を、事情があって外した。これは再利用できるのか?それとも新品に交換必須か?

- 一度施工したねじ接合継手は再利用できません。新しいねじ接合継手を使用してください。

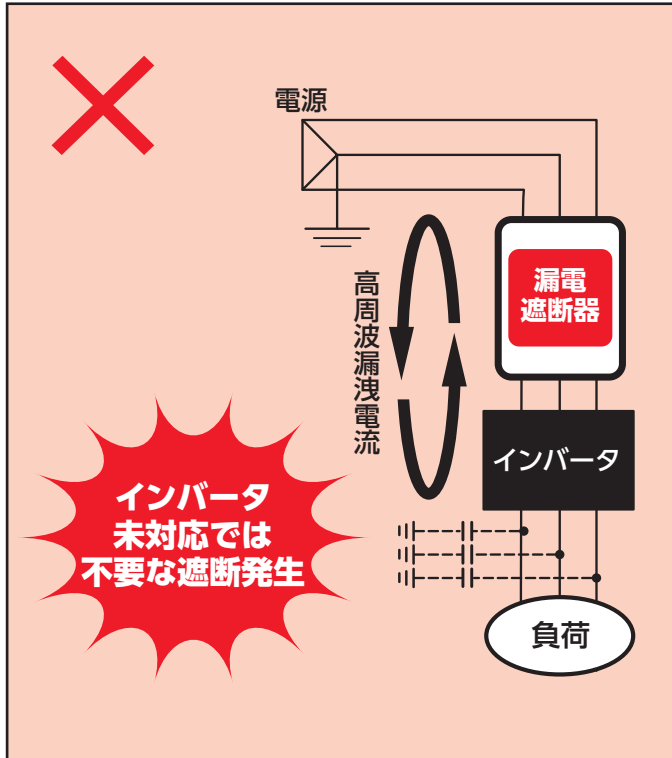
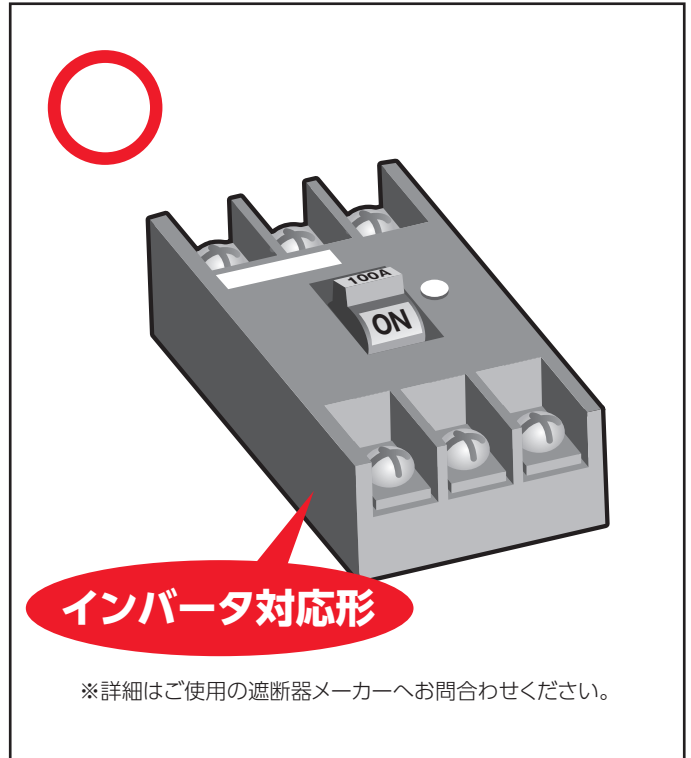
# 事例34. 漏電遮断器の選定

## 発生する事象

- インバータ機器運転時、漏電遮断器作動

- 漏電遮断器は必ず設置してください。
- インバータを使用している機器は漏洩電流が増加します。  
インバータ機種は、交流電源を一旦直流に整流後、高速スイッチング素子のON/OFFにより任意の周波数の交流に変換します。従って、一定速機種(ノンインバータ機種)よりも高調波を含む漏洩電流の発生が多くなり、アースとの容量性結合により不要な遮断動作をする場合があります。  
この不要な遮断動作を防止するため、高周波の漏洩電流の影響を受けにくくした漏電遮断器のことを、高調波サージ対応漏電遮断器等と称しています。
- 機器単体以外に、電源配線径や配線長さにより漏洩する電流値が異なるため、漏電遮断器は以下を推奨しております。  
漏電遮断器は、三菱電機製NV-Cシリーズ又はその同等品を選定してください。

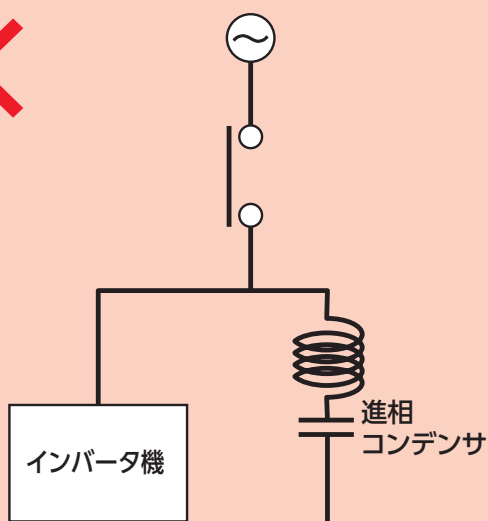
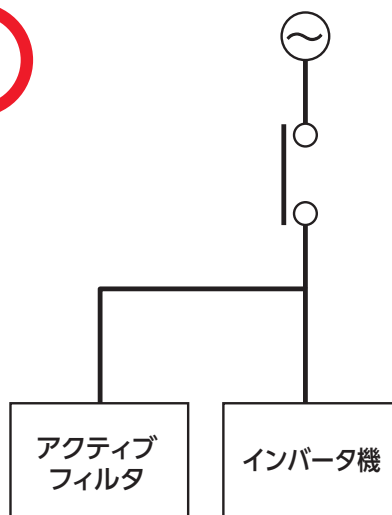
## 事例36. 同一電源回路内の進相 コンデンサとの共存不具合

### 発生する事象

- 空調機の高調波電流により進相コンデンサが発熱
- 電源トランスからうなり音が発生

- ビル用マルチエアコンと同一電源回路に進相コンデンサを使用されている場合、インバータの高調波電流の影響でコンデンサが発熱する場合があります。一般にインバータ機に並列に進相コンデンサを取付けることは、禁止事項とさせていただいています。(コンデンサ選定には適切な設計が必要です)
- ビル用マルチエアコンでは、高調波対策として、DCL(直流リアクトル)を標準で組込んでいますが、さらなる高調波抑制が必要な場合には、別売アクティブフィルタの採用をご検討願います。

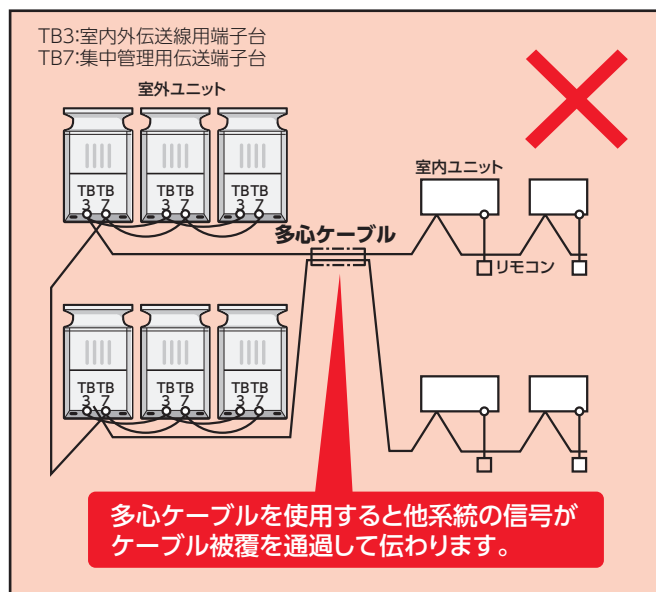
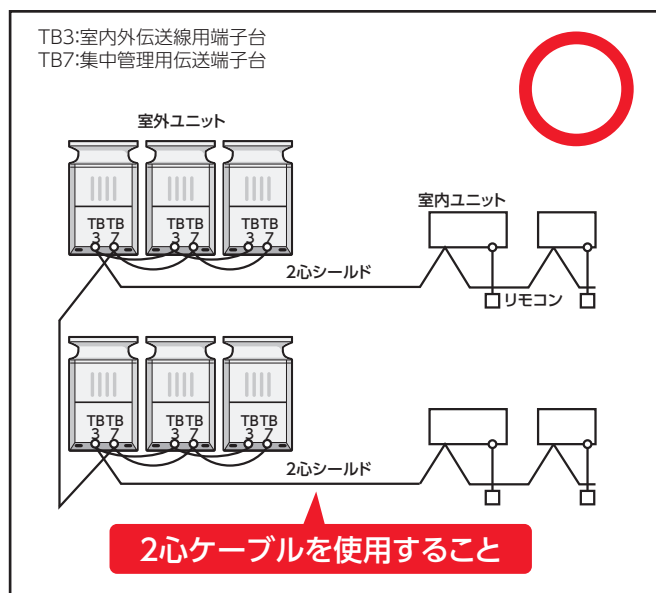
## 事例37. 伝送線の種類、線長に係わる伝送異常

### 発生する事象

- 伝送異常停止

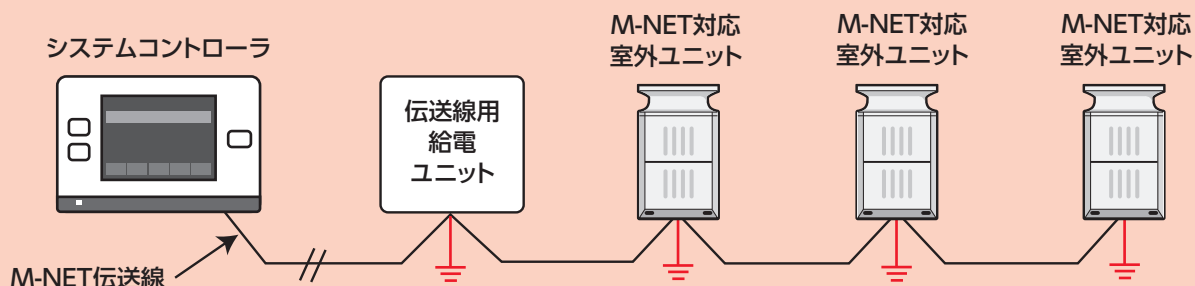
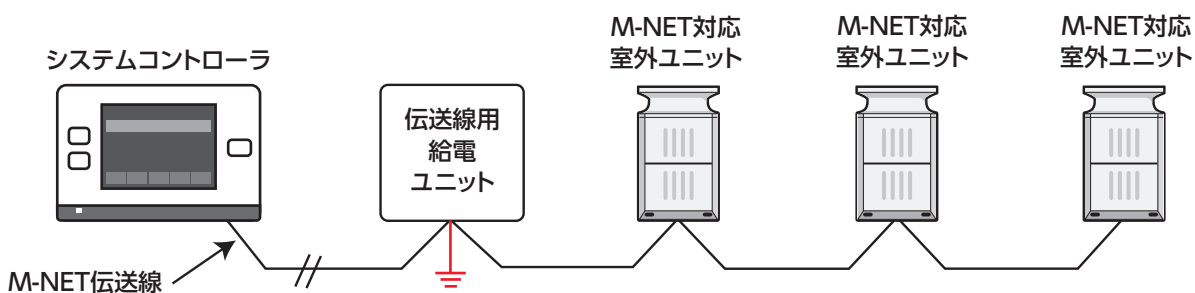
## 事例39. 伝送線シールド多点アースによる異常

### 発生する事象

- ノイズに弱くなり通信異常になることがあります。

1. シールド線のアースが2点以上ある場合、アースとシールド線間に閉回路が形成されアース間のインピーダンスの差により電位差が生じ、シールド線にノイズが侵入することがあります。1点のみでアースした場合は、閉回路が形成されないため上記のようなノイズが侵入しません。
2. アース線はできるだけ短くして、アンテナ効果によるノイズの影響を減らしてください。
3. 鉄骨などで他の機器とアースを共用すると、ノイズの影響を受けることがあるので共用は避けてください。

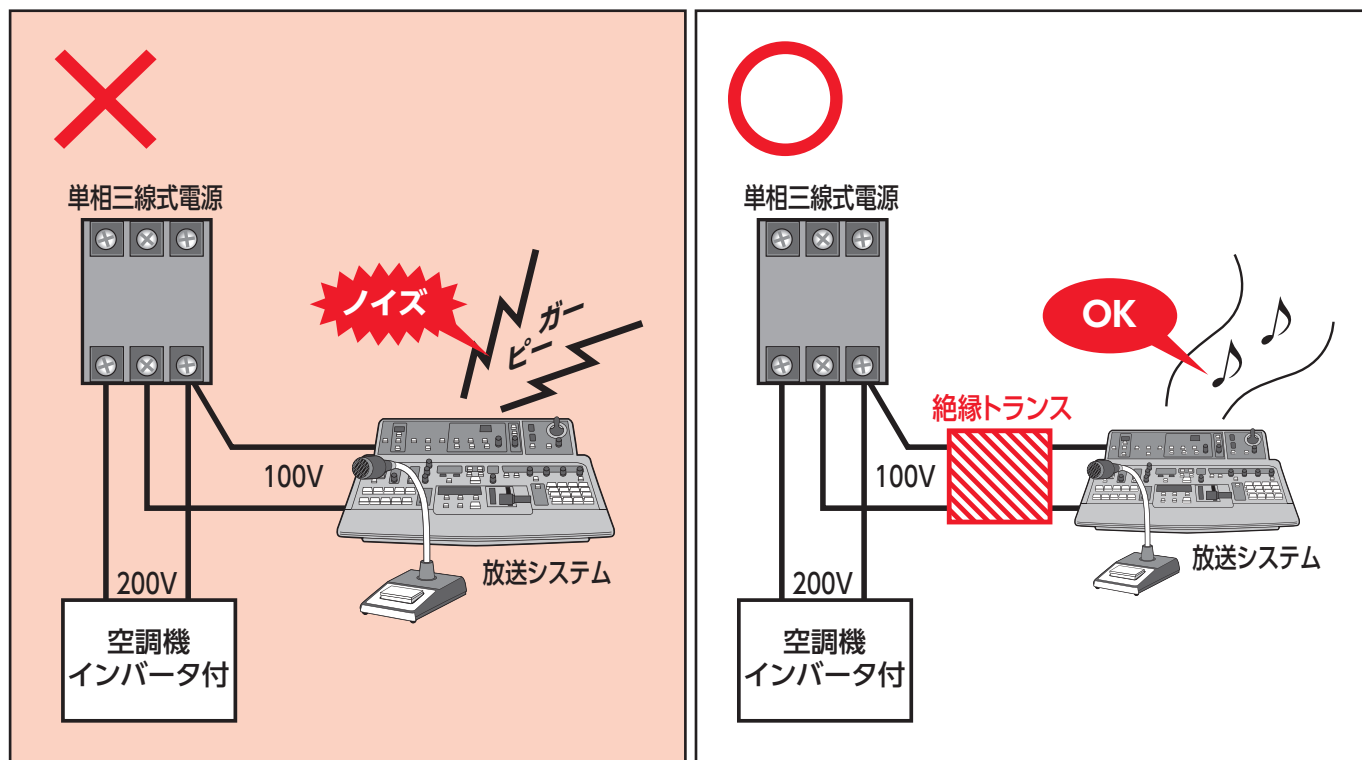
## 事例40. 空調機室外ユニットと同一電源、同一アース機器の誤動作

### 発生する事象

- 空調機運転時、同一電源又は同一アースの機器に誤動作など発生
- 空調機運転時、音響設備にノイズが入る

- 電源、アースを経由してノイズが伝播します。ビル用マルチエアコンの電源・アースは専用設備としてください。
- 単相3線式電源で、他の電源と共通にする場合は、絶縁トランス設置をおすすめします。

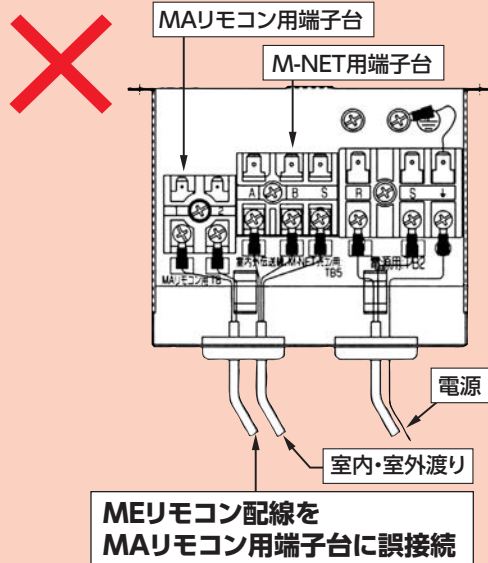
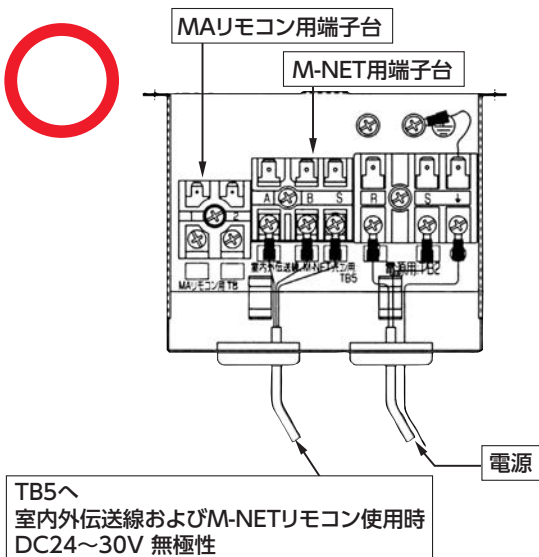
## 事例41. MEリモコン配線 接続箇所間違い

渡り配線は、室内ユニット端子台の手前で  
接続後、各端子1本のみ入線ください。

- 室内ユニットの伝送線端子台MEリモコン用とMAリモコン用が別々に設けてあります。MEリモコン用端子台は、室内ユニット間及び室外ユニットとの伝送線接続端子台と共用となっています。
- 同一端子台に複数の伝送線を接続する場合は、一旦機外で接続後、一本のみ端子台へ接続することをおすすめします。

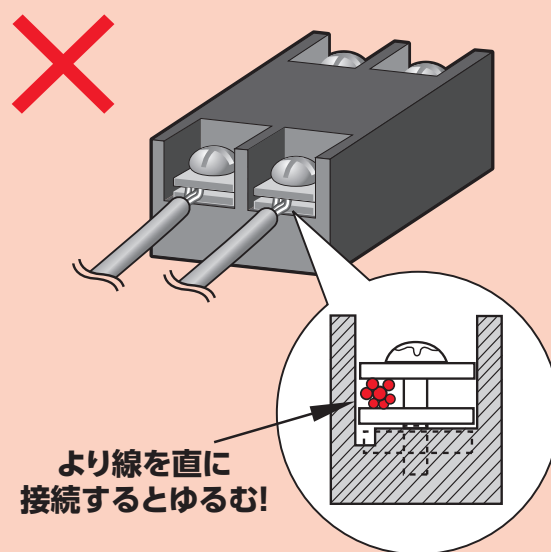
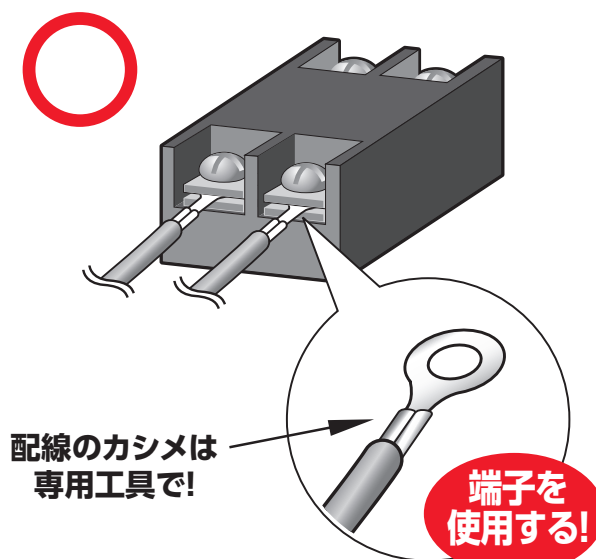
## 事例42. 伝送線接続部の 接触不良

### 発生する事象

- 伝送関連不具合を示す異常表示(エラーコード6\*\*\*)が出るなどの不具合が生じます。

- 端子台への配線接続は、端子を使用して接続しないと、緩みにより接触不良となり、異常停止の原因になります。
- 配線に端子を取付ける際、必ず端子の専用カシメ工具を使用してください。

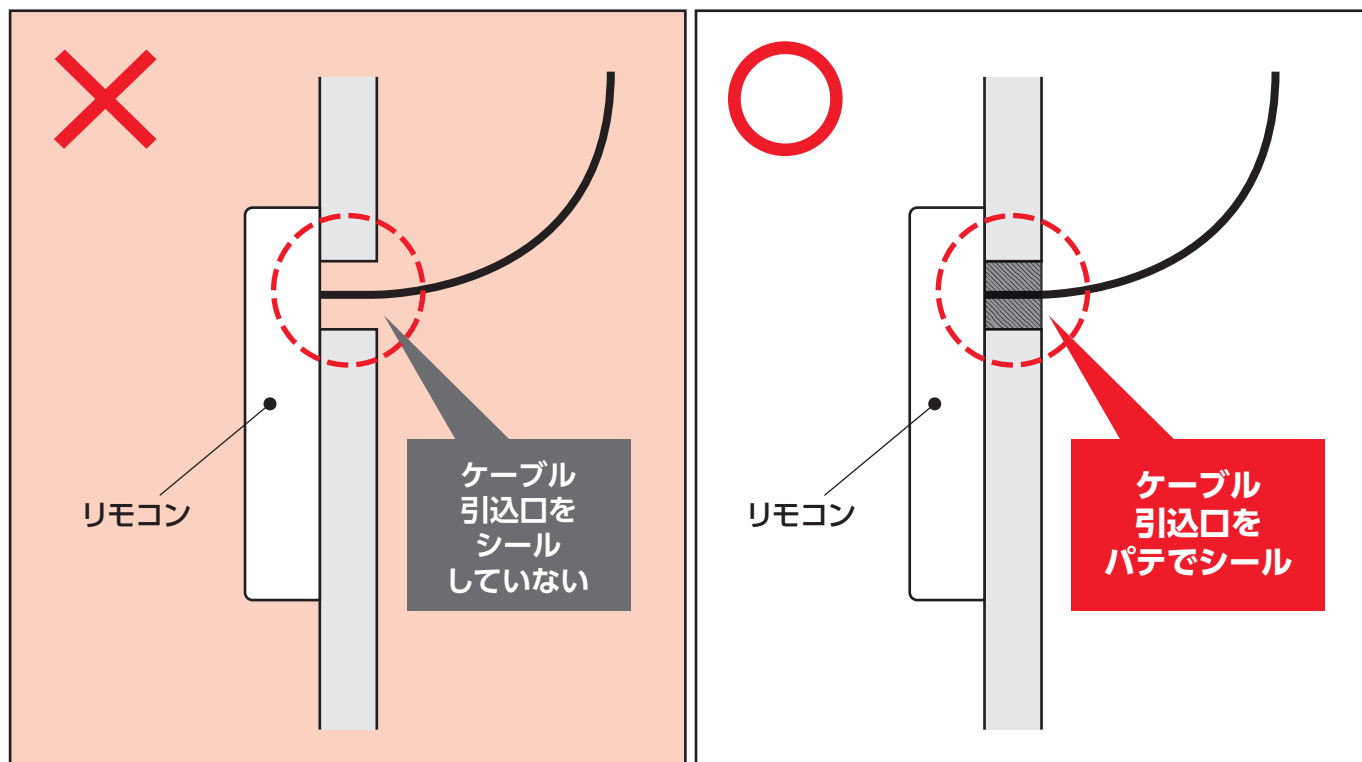
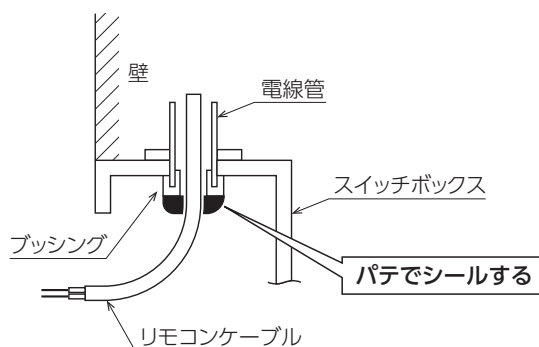
## 事例43. リモコンケーブル引込口のシール不足による基板故障

### 発生する事象

- 水の侵入、内部結露による基板故障

### 注意ポイント・対策方法

- 手元リモコン、システムコントローラ設置時は、ケーブル引込口、ねじ穴をパテでシールし、壁側から本体内部に水や異物が侵入することのないようにしてください。
- スイッチボックスを使用する場合は、スイッチボックスと電線管の結合部のリモコンケーブル引込口をパテでシールしてください。

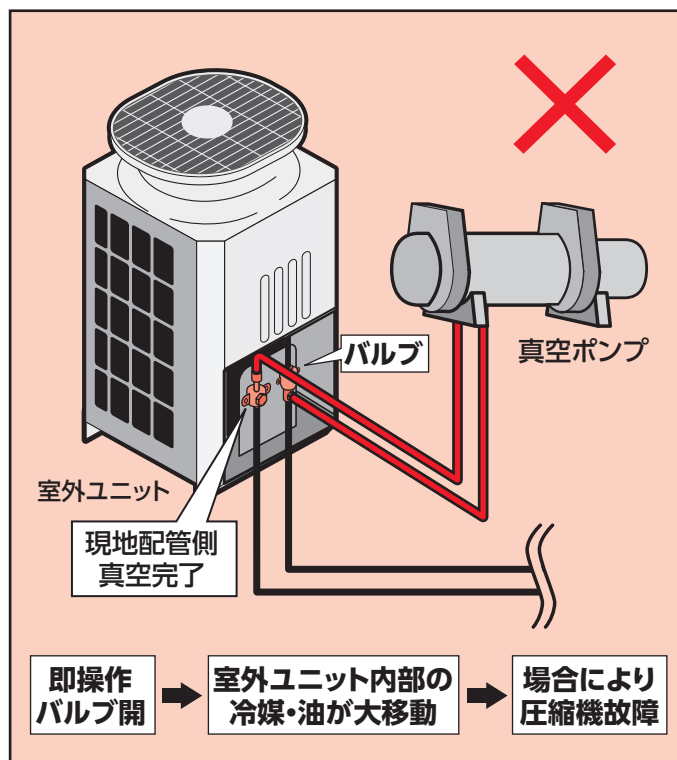
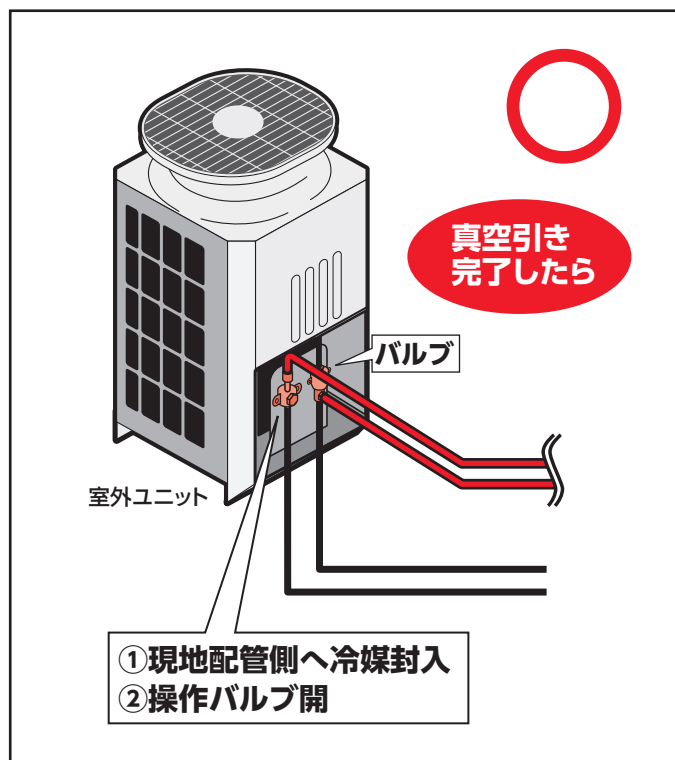
## 事例46. 現地配管側真空引き後のバルブ操作

### 発生する事象

- 圧縮機故障

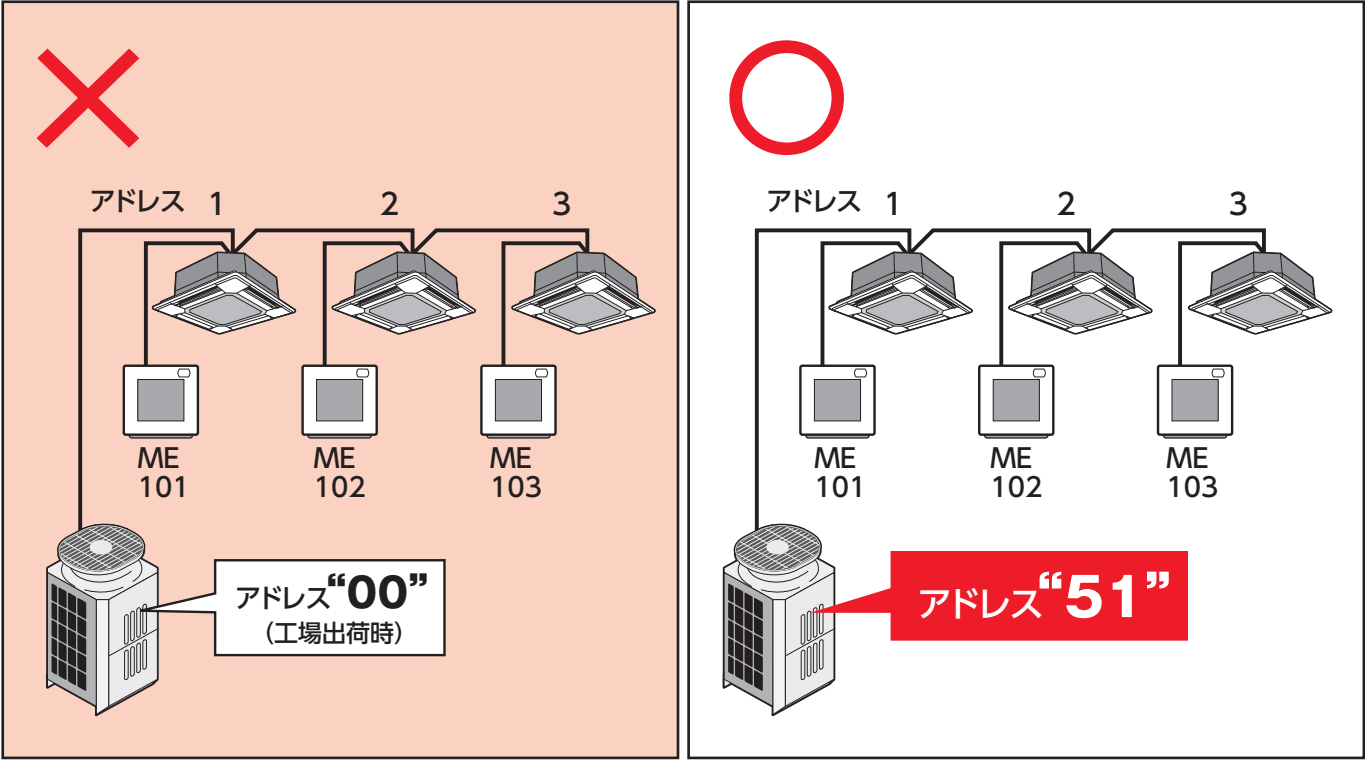
事例47. 初回立ち上げ時のアドレス設定ミス

発生する事象

- MEリモコンが立ち上がらない。
