# ビル用マルチエアコン 据付品質 グレードアップ 読本

「ビル用マルチエアコン据付品質グレードアップ読本」は、空調機の施工や試運転などに起因して生じうるトラブル事例をまとめた資料です。

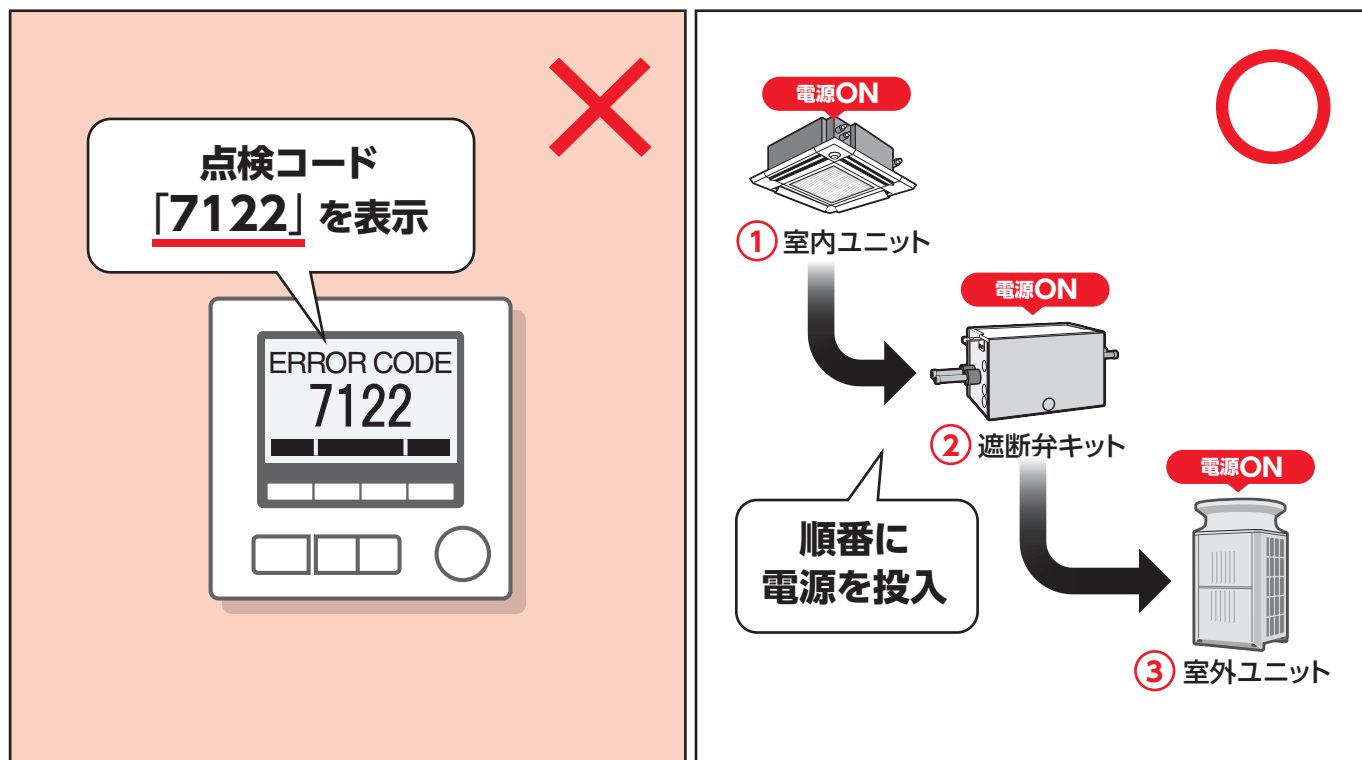
インターロック検査／回路検査

## 発生する事象

- インターロック検査終了後、停電が発生。復電後に7122が出て動かなくなった。

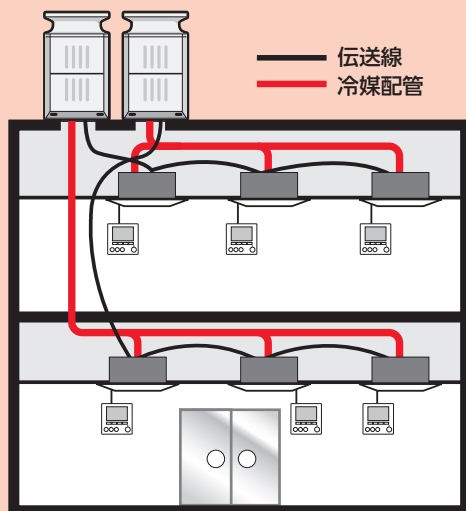
2系統同時に運転すると  
伝送線の配線ミスが  
分からない

### 発生する事象

- 不冷・不暖、異常停止
- 冷媒回路部品故障

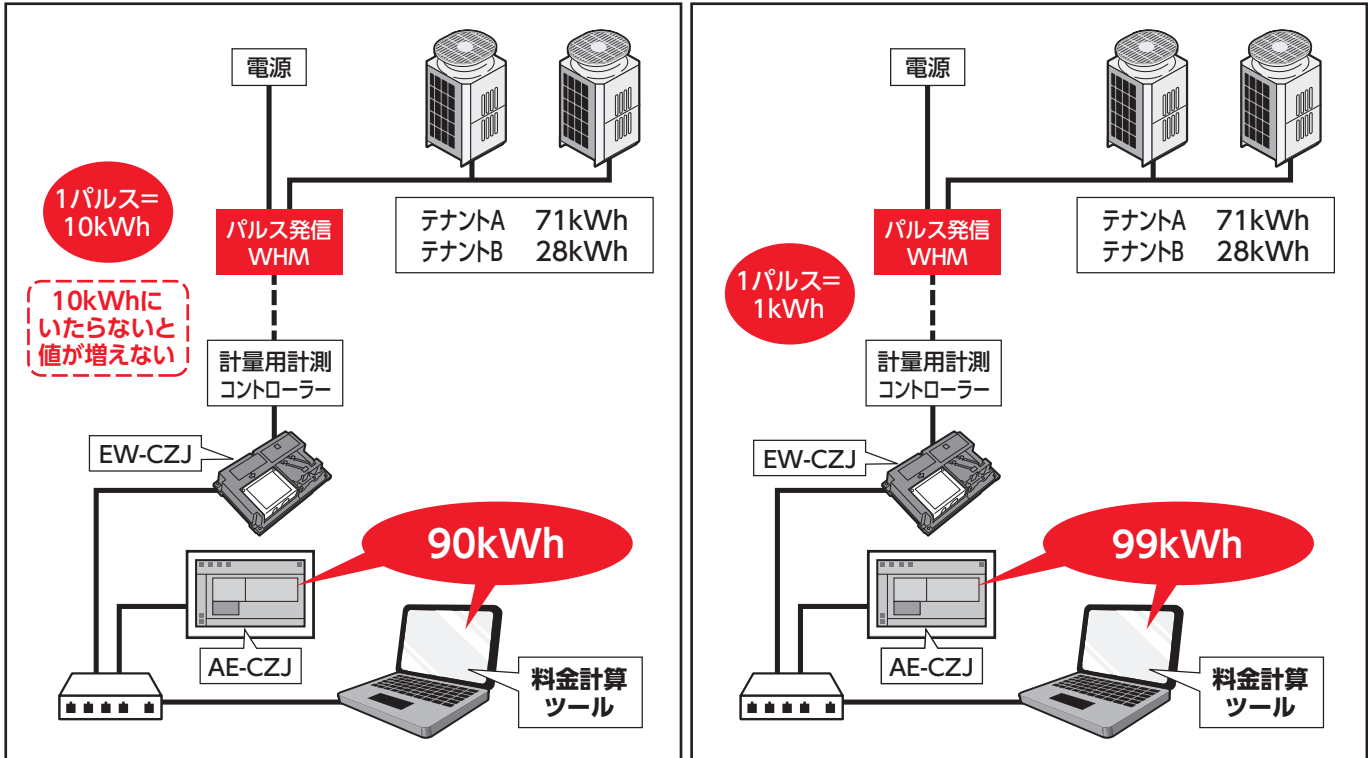
## 事例52. 電力按分課金支援システム構築上の注意事項

### 発生する事象

- パルス発信機能付き電力量計の出力パルスの設定を誤ると電力按分課金システムの使用電力量が実態と合わない
- 電力按分課金システムの出力と電力量計の指示値に誤差

- パルス単位の設定誤り  
1/パルス=10kWhのWHMを、AE-CZJに1/パルス=1kWhのWHMと設定すると、AE-CZJの出力は実際の1/10の電力量となってしまいます。

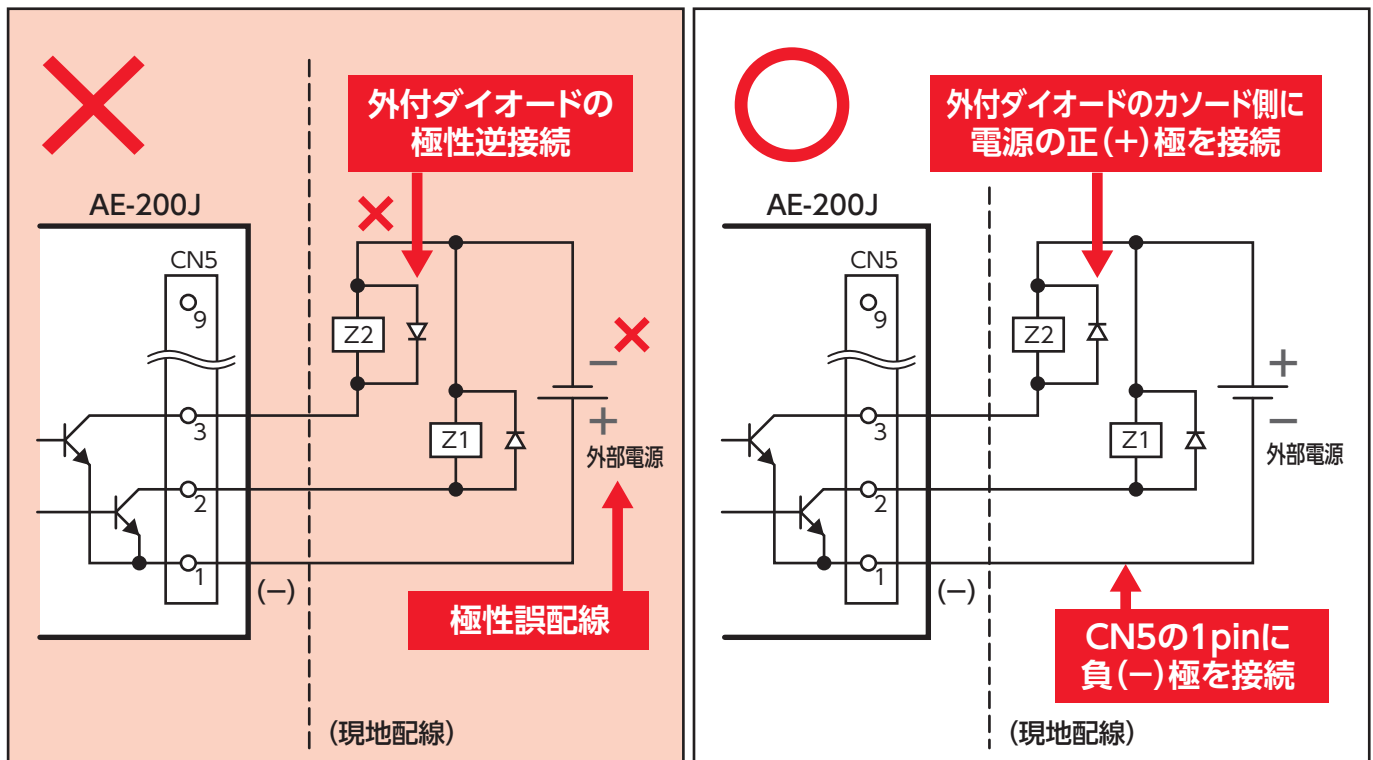
## 事例53. システムコントローラの外部入出力接続時のミス

### 発生する事象

- システムコントローラが破損する。

- 外部電源の極性を確認し、正しくコントローラのコネクタ(CN5)と接続してください。  
極性を誤配線したまま信号を出力すると過電流により、コントローラが破損する可能性があります。
- 出力回路使用時のリレー(コイル部)で極性がある物や、ダイオードを外付けして使用する場合は、必ず極性を確認し正しく接続してください。  
誤配線のまま使用すると、機器が破損する場合があります。

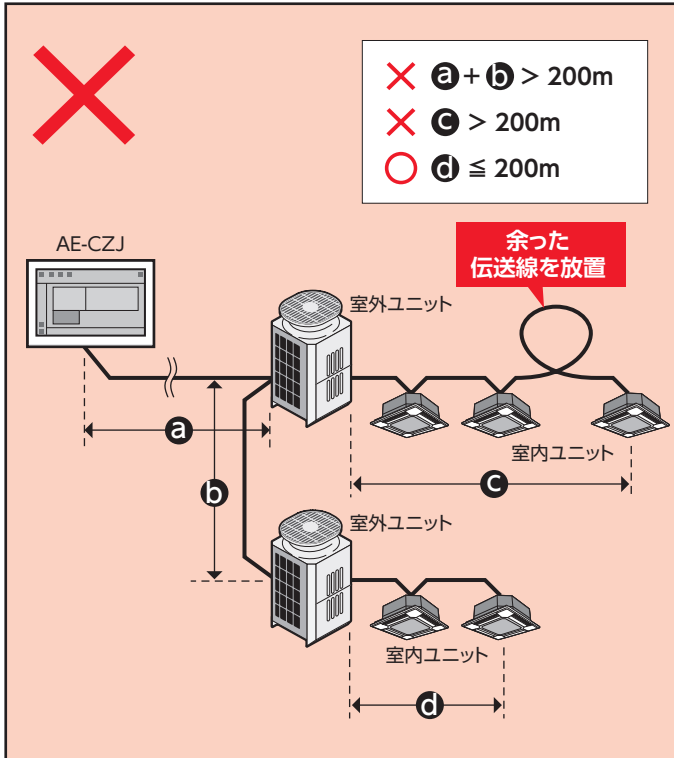
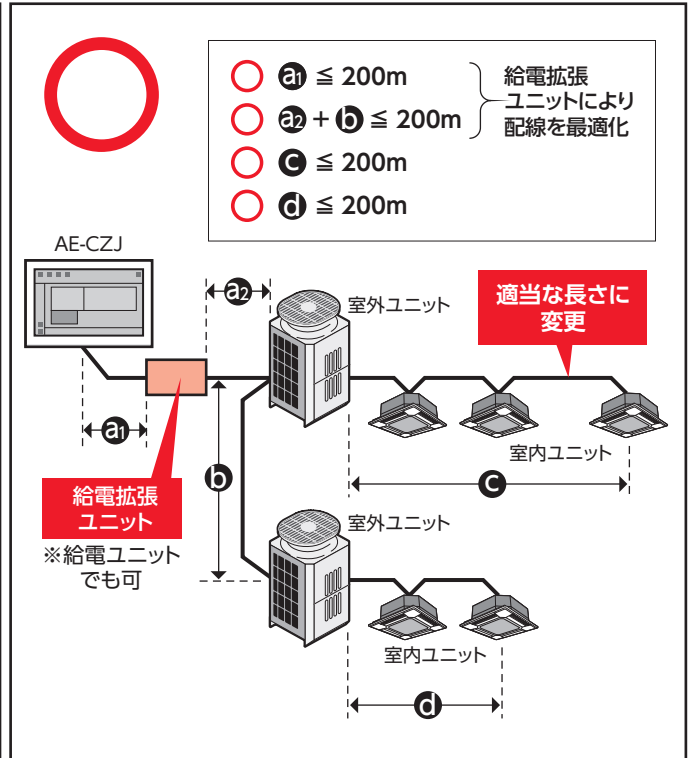
## 事例54. M-NET伝送線（給電距離の制約）

### 発生する事象

- 伝送異常
- 通信不能(室内ユニットを認識しないなど)

- 伝送電源の供給元から供給先までの距離は200m以下としてください。これを超えると電圧降下により通信不能となる場合があります。
  - 余った伝送線は放置せず、適切な長さ加工しご使用ください。
  - 給電拡張ユニットを使用する場合も、供給先までの距離は200m以下とし、M-NET伝送線の制約範囲内でご使用ください。詳細はWIN<sup>2</sup>Kより“空調冷熱ネットワーク設計マニュアル”を参照ください。
- ※システムや現地の運転状況によっては試運転時に症状が現れず、運用開始後に(通信不能などの)不具合症状が生じる場合があります。
- 試運転時に不具合症状が生じなかった場合も伝送電源の供給元から供給先までの距離は200m以下としてください。

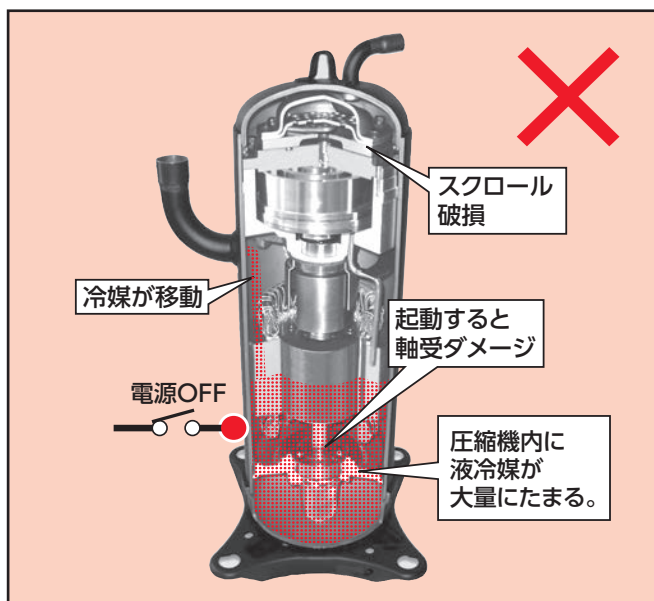
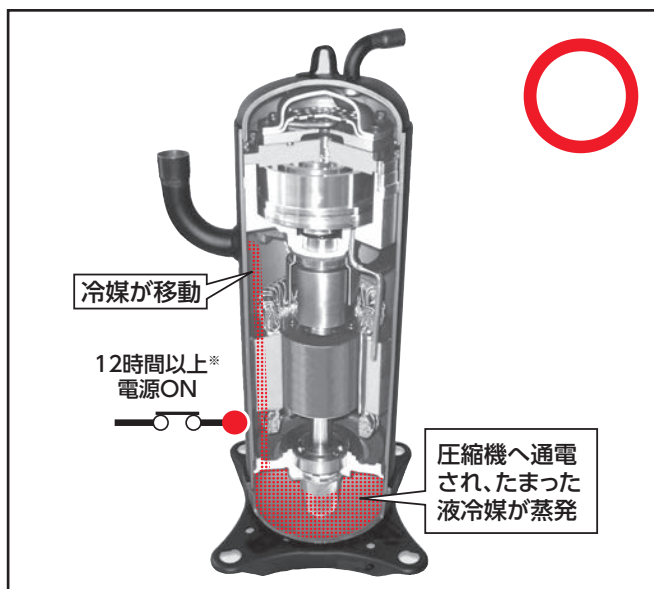
## 事例55. 電源投入直後の運転 開始で圧縮機故障

### 発生する事象

- 圧縮機故障

- ビル用マルチエアコンは、運転開始12時間以上前\*に室外ユニット電源を投入してください。これにより、圧縮機内の液冷媒を蒸発させます。  
※ 外気温度によって前後します。
- 圧縮機に液冷媒が溜まった状態で起動すると、軸受け部の潤滑不良や液圧縮により故障します。
- 電源投入時には、圧縮機が停止している場合でも通電されます。電源投入前に、圧縮機の端子台から電源配線をはずして圧縮機の絶縁抵抗を測定し、絶縁不良がないことを確認してください。

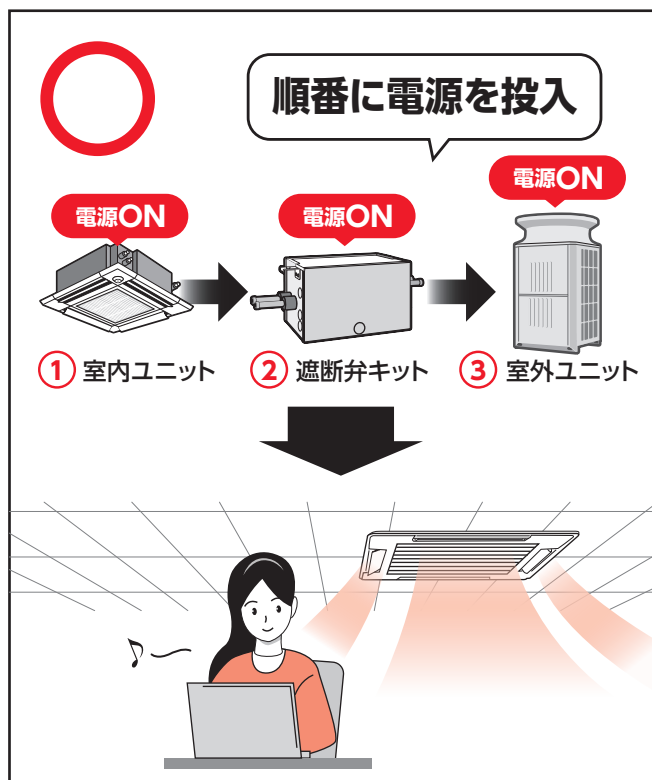
## 事例56. 遮断弁キット取り付け後の 室外ユニットトラブル

### 発生する事象

- 遮断弁取り付け後、エラーコード7121が全リモコンに出て室外ユニットが運転できない。

室内ユニットおよび遮断弁キットまたはフロンガス警報器用インターフェースの電源投入後に、室外ユニットの順で再度電源を投入してください。

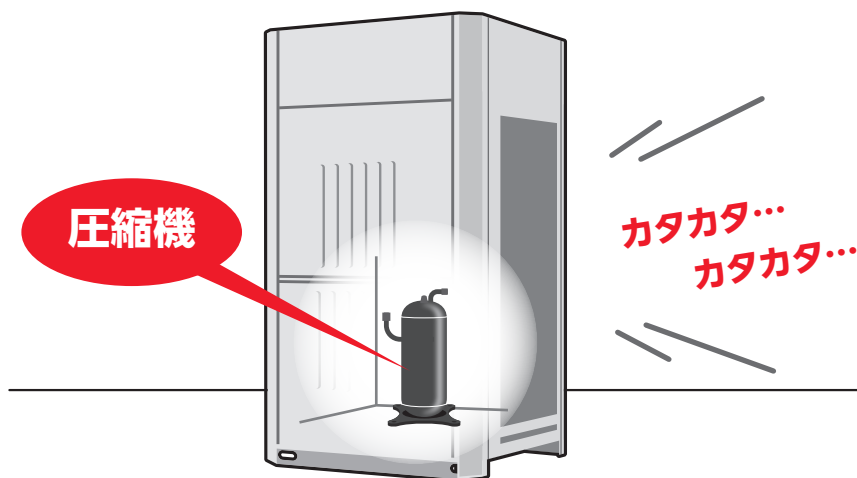
## 事例57. 室外ユニット内部の逆止弁からの異音

### 発生する事象

- 立ち上がり時など圧縮機低負荷時に、室外ユニットから「カタカタ」と音がする。

- 室外ユニットに搭載されている逆止弁の中にはニードルがあり、圧縮機から吐出された冷媒がニードル弁を持ち上げて、一方向のみに冷媒が流れる構造となっております。  
低周波数時は、圧縮機から吐出される冷媒量が少ないため、ニードル弁前後の差圧が不安定になることで上下に振動し、その接触音がカタカタ音となり、運転中に聞こえる事があります。この音は不具合ではなく、長期間の使用でも安心してお使いいただけます。

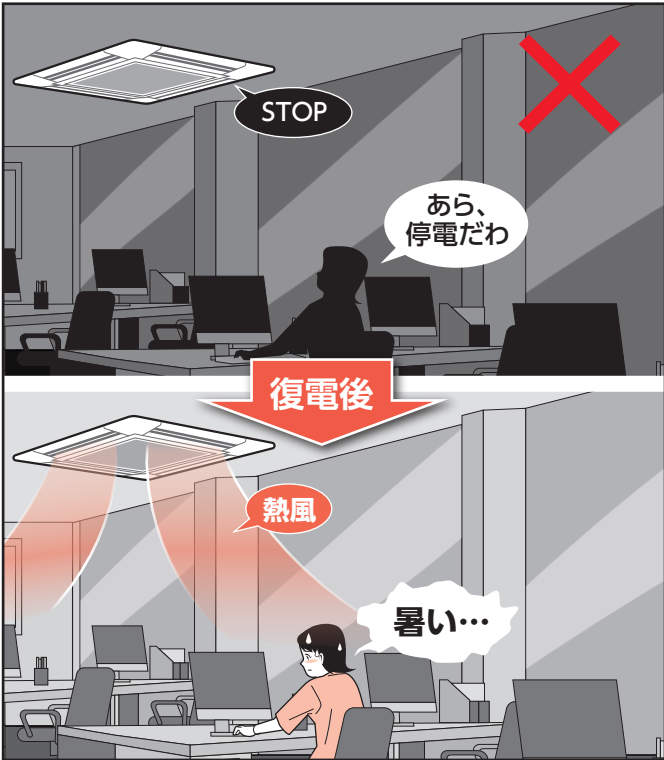
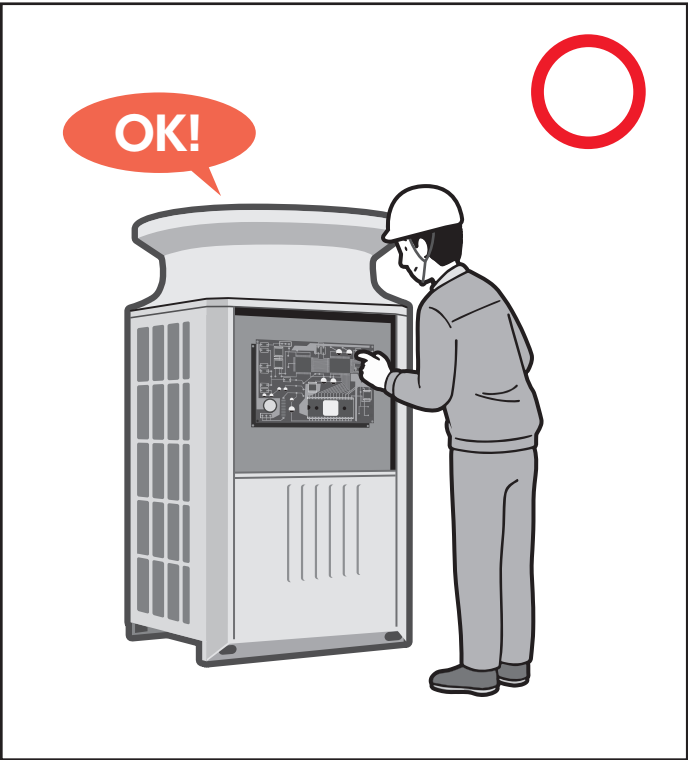
# 事例58. 停電復帰後の設定温度トラブル

## 発生する事象

- AE-CZJ + BACnetシステムで空調機(マルチ)の設定温度が停復電後に、設定温度が勝手に変わって戻る空調機と、変わったまま戻らない空調機があるという現象が発生。

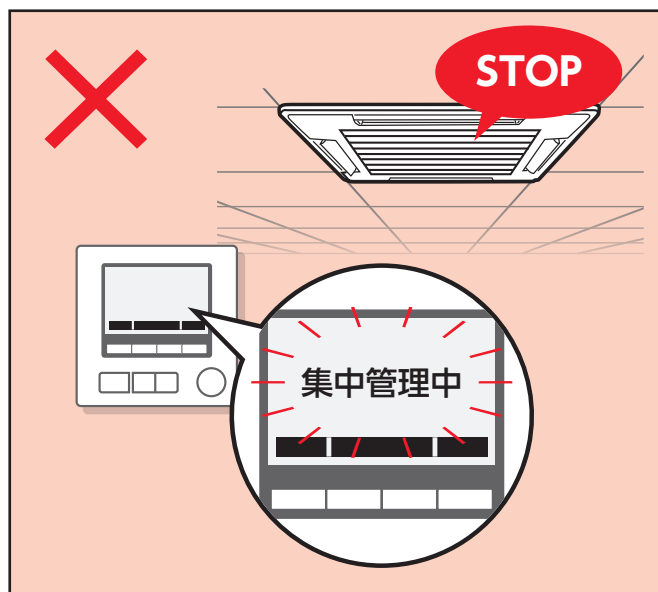
## 事例60. 安全対策不要な 部屋から異常表示

### 発生する事象

- 空調機が停止している。リモコンを見ると「集中管理中」になっており、何が原因か分からない

- 「集中管理中」になっている場合には遠方発停用アダプター (PAC-SE55RA) などを使って遠隔操作がされており、停止信号が入っている可能性があります。例えば他社製ドレンポンプの故障で停止信号が入っている場合もあります。  
下記のように機器に他社製ドレンポンプ等が設置されていないかをご確認ください。

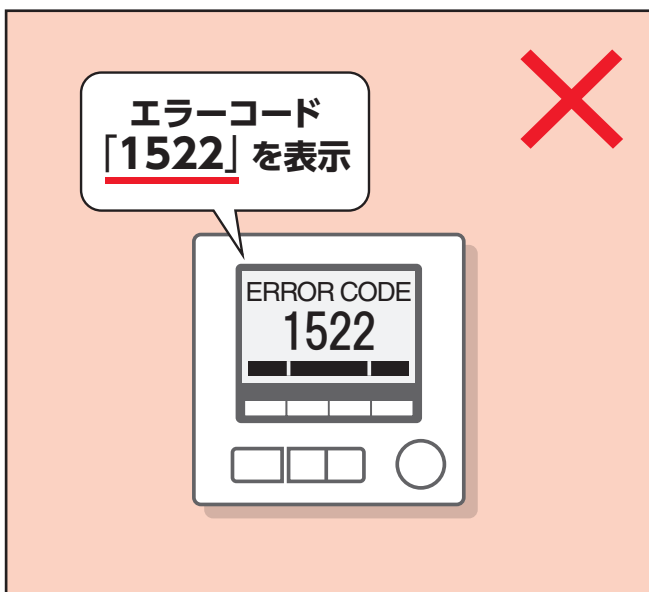
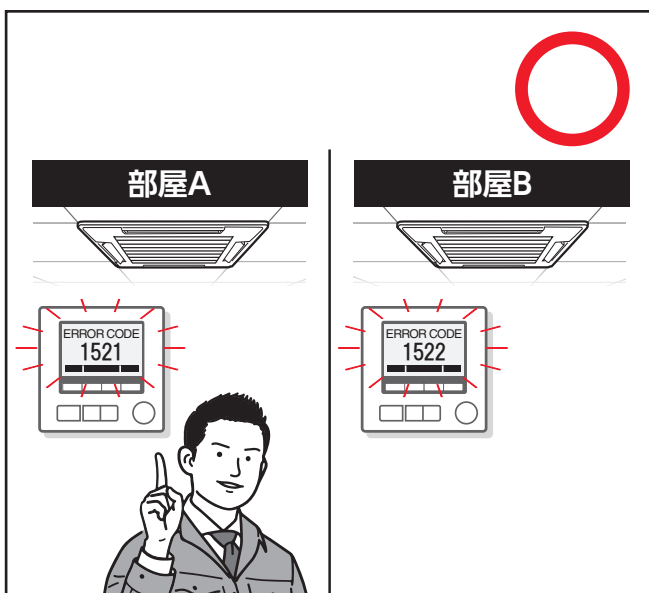
### 発生する事象

- 該当居室の室内ユニットにガス漏れがないか検査したが、漏れ箇所がない。

- エラーコード1522は冷媒漏えい検知時において、検知元のユニットと異なる遮断空間に属し同一室外ユニットに接続される室内ユニットが検知するメンテナンス異常コードです。  
そのため、点検コード(1521,1524)を発報するユニットを特定し、処置を行ってください。  
処置については、ビル用マルチエアコン 施工/サービスマニュアル (R32冷媒対応) 2025年版 P.115-116をご参照ください。

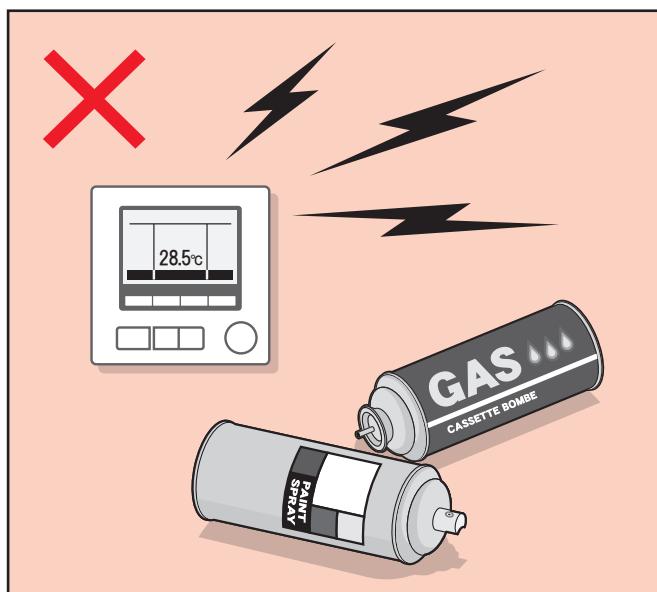
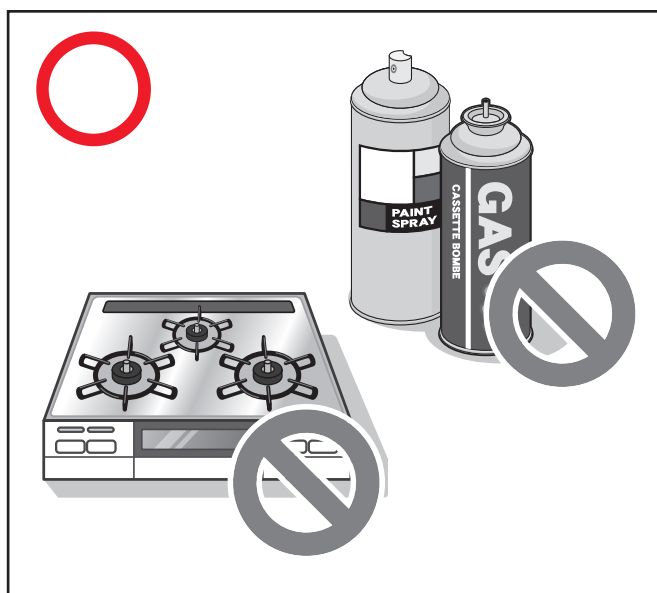
## 事例61. 冷媒センサーの誤検知

### 発生する事象

- 突然警報が鳴り1521のエラーコード。現場でスプレー（殺虫剤や消毒液）を使った形跡がある。

- 「冷媒の漏えい」ないし「雑ガス検知」の可能性があります。ビル用マルチエアコン 施工/サービスマニュアル (R32 冷媒対応) 2025年版 P.115-116をご参照ください。また、プロパン・ブタン・メタンなどのガス機器、殺虫剤などのスプレー類、煙を発生させる機器、塗料、薬剤を使用する環境や、硫黄系ガスが発生する場所への設置は避けてください。本製品内部の冷媒センサーがこれらのガスを検知し、警報を発して空調機が運転できなくなる恐れがあります。

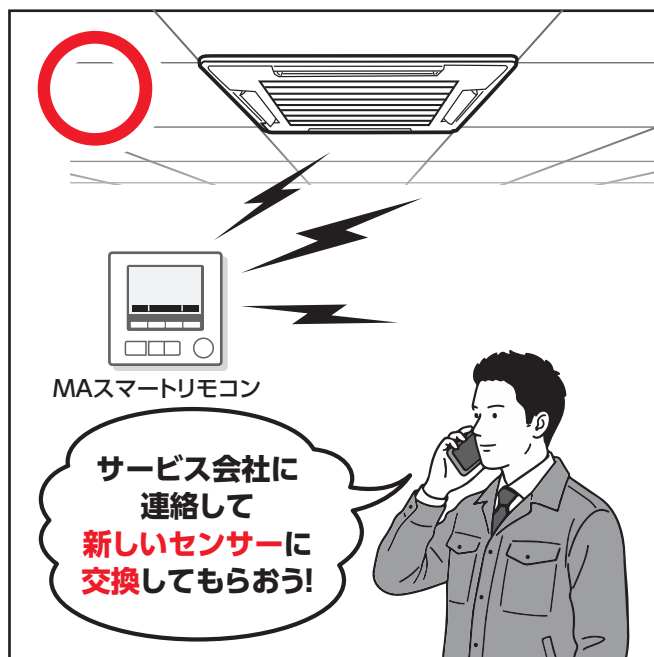
## 事例62. 冷媒センサーの再利用

### 発生する事象

- 冷媒センサーが漏えいを検知後、センサーを再利用する方法はない。

- 室内ユニットに搭載されているセンサーは、漏えいを検知すると再利用が基本的に不可となります。そのためリセットするためにはサービス会社に連絡して、新たなセンサーに交換していただく必要があります。ただしPAC-SM01FK以降のフロンガス警報器に使用されているセンサーは繰り返しの使用が可能です。
