■ 特性について  
 本仕様書の特性は別売グリルの  
 ・十字格子タイプ ・インテリア格子タイプ  
 の組み合わせです。  
 他のグリルとの組み合わせは別売グリルの納入仕様書をご覧ください。

第三角法	三菱電機株式会社	形名	VD-13Z <sub>13</sub> -IN ダクト用換気扇 低騒音形 グリル別売タイプ
作成日付	2023- 6- 1	整理番号	NB321196A 1/2

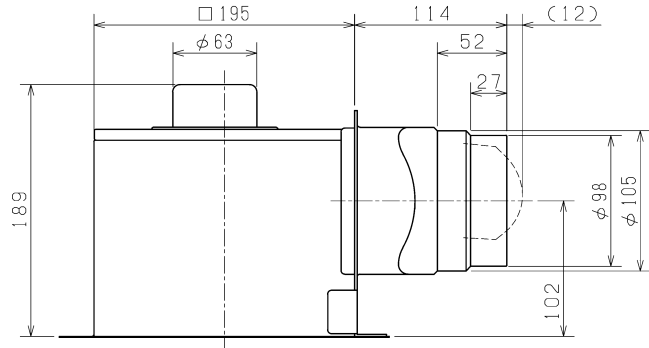
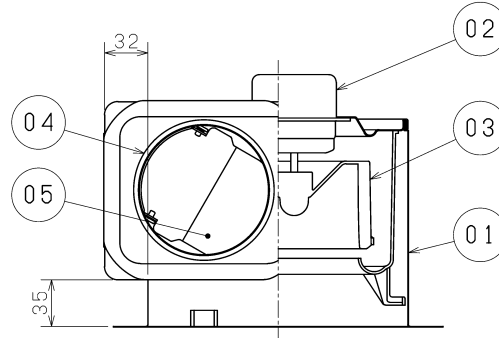
品番	品名	材質	色調(マンセル・近)
01	本体	表面処理鋼板(モーター据付面は高耐食性溶融亜鉛めっき鋼板)	
02	モーター		
03	羽根	合成樹脂	
04	ダクト接続口	高耐食性溶融亜鉛めっき鋼板	
05	シャッター	合成樹脂	
06	速結端子

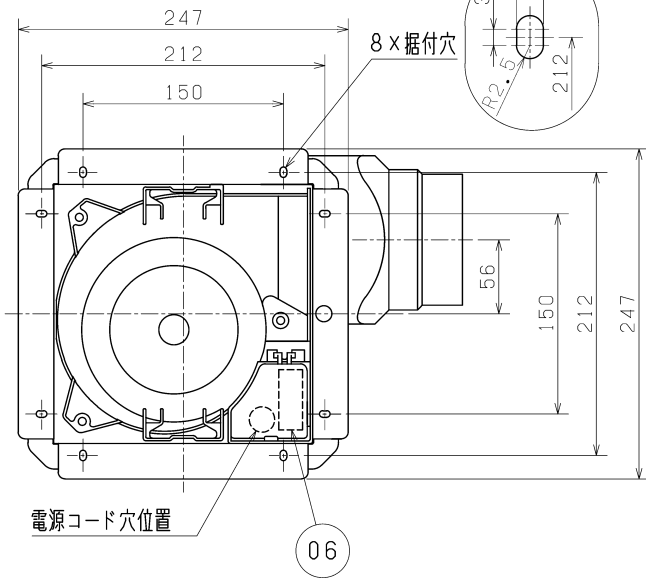
■ 据付穴詳細図

・天井埋込寸法 □205 (野縁高さ30以下、天井材含む)  
 \*電源コードにより線を使用する際は、棒状圧着端子をご使用ください。  
 \*仕様は場合により変更することがあります。

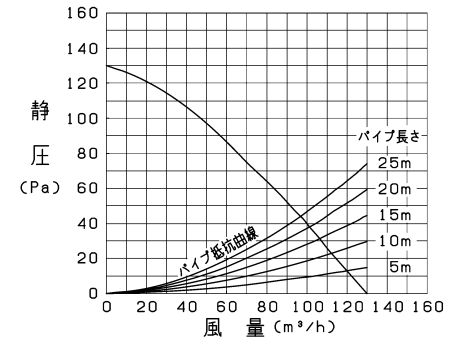
P-Q・騒音特性

正面騒音は室外側ダクト内音が測定室に出ないように、  
 グリル正面(下方)より1m離れた地点でのAレンジによる値です。

\*特性は JIS C 9603 に基づく。

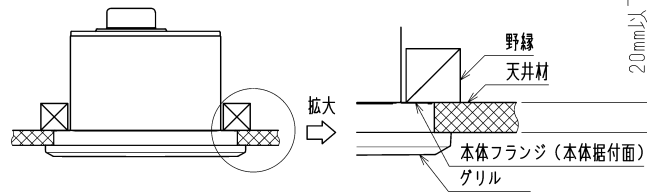
- 本体据付面とグリル間の寸法は20mm以下としてください。  
グリルが天井材に密着しない場合があります。
