第三角法	三菱電機株式会社	形名	VD-15ZF14-BL 優良住宅部品(BL 部品)認定 ダクト用換気扇 <換気ユニット サニタリー用ファン 2室用Ⅱ型>
作成日付	2024- 8- 9	整理番号	NB323094 1/2

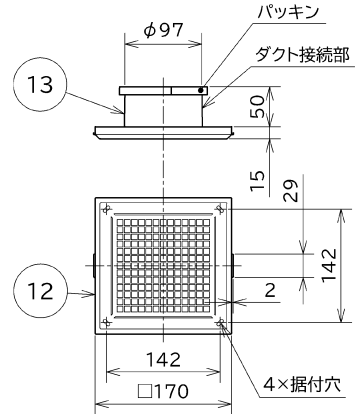
品番	品名	材質	色調(マンセル・近)
01	本体	表面処理鋼板(モーター取付面は高耐食性溶融亜鉛めっき鋼板)	
02	グリル	合成樹脂	0.8GY9.0/0.5
03	モーター		
04	羽根	合成樹脂	
05	ダクト接続口	高耐食性溶融亜鉛めっき鋼板	
06	シャッター	合成樹脂	
07	速結端子		
08	副吸込側ダクト接続口	高耐食性溶融亜鉛めっき鋼板	
09	副吸込側シャッター	合成樹脂	
10	風量調節板	合成樹脂	
11	カバープレート	表面処理鋼板	
12	副吸込グリル	合成樹脂	0.8GY9.0/0.5
13	副吸込ダクト接続枠	合成樹脂	
14	電源コード	3芯ビニルキャブタイヤコード 有効長約 3m	
15	プラグ	2極接地形差込みプラグ

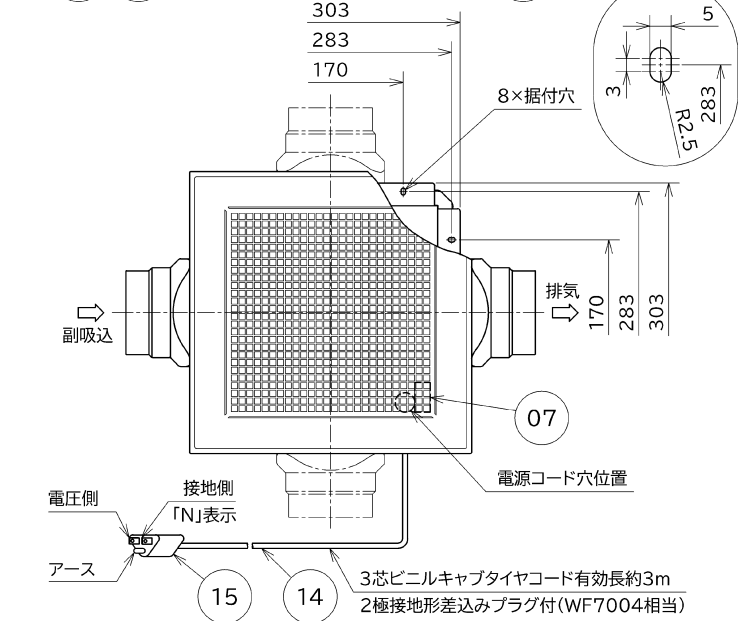
■ 風量割合について
・本体グリルの風量調節板を移動させることで、本体と副吸込の風量割合を変更できます。
・風量調節板を取りはずしてしまいますと、副吸込から吸い込まなくなり取りはずさないでください。

グリル開口面積 (cm ²)		風量割合 本体:副吸込
本体グリル	副吸込グリル	
52	62	約 1.5 : 1 (工場出荷時)
71		約 2 : 1
89		約 2.5 : 1
108		約 3 : 1

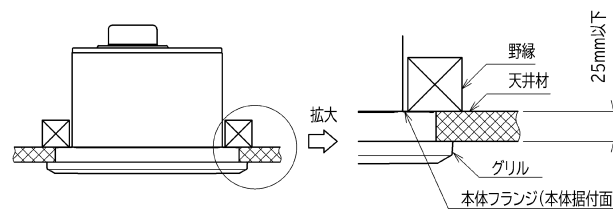
- 本体据付面とグリル間の寸法は25mm以下としてください。
グリルが天井材に密着しない場合があります。
