三菱給気ユニット専用

交換用高性能除じんフィルター

形名 **P-08PQF** 1枚入

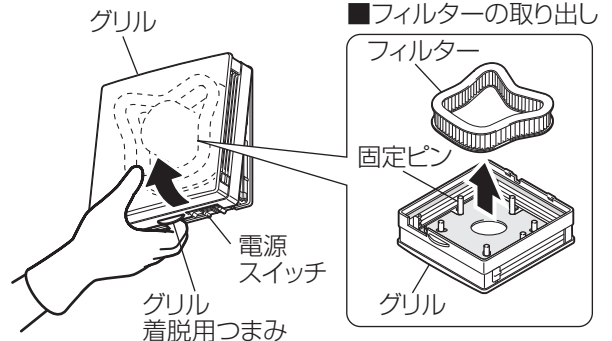
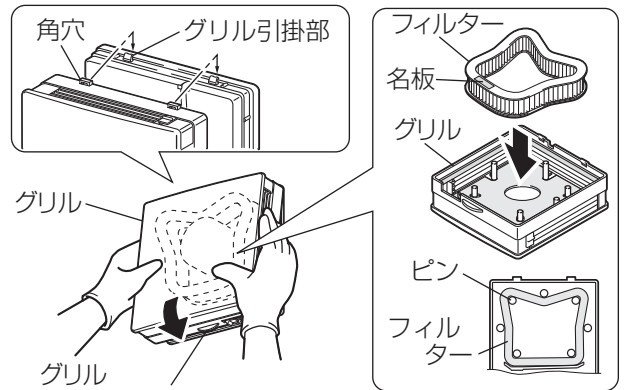
- 1 本体の電源スイッチを切る。
- 2 グリル着脱用つまみを手前に引きながらグリルを斜め上に持ち上げて本体上側のグリル引掛部からはずす。
(フィルター内に溜ったほこり、虫、水滴が落下することがあります)
- 3 グリルからフィルターを取り出す。
(フィルターが破損することがありますので、両手でゆっくりはずしてください)
- 4 フィルターを据付ける。
お願い
 - フィルターの名板に使用開始年月日を記入し名板が下側になるよう据付けてください。
 - フィルターはピンの位置に注意して変形のないよう据付けてください。すき間から虫などが侵入することがあります。
- 5 グリルは本体上側のグリル引掛部にグリルの角穴をはめ込み、下側を押さえて固定する。

- 1 **交換のしかた** 1 1～3の手順でフィルターを取り出す。
- 2 フィルターの表面は掃除機でほこりを吸いとる。
お願い ● フィルターは水で洗わないでください。
- 3 **交換のしかた** 4 4～5の手順でフィルターを据付ける。
