単位	スケール	作成日	形名	PUHV-P80,140DMJ1(-BS,-BSG) PUHV-P80,140DMJ1-C(-BS,-BSG)
mm	NTS	2022-7-20	パッケージエアコン室外ユニット外形図	
三菱電機株式会社			図番	GA-PUHVP80DMJ1
			副番	A
			記号

単位	スケール	作成日	形名	PUHV-P80,140DMJ1(-BS,-BSG) PUHV-P80,140DMJ1-C(-BS,-BSG)		
mm	NTS	2022-7-20	室外ユニット電気配線図			
三菱電機株式会社		図番	HA-PUHVP80DMJ1	副番	A	記号

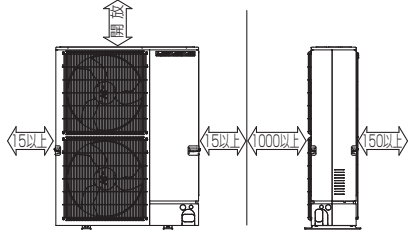
1 設置スペース(周囲必要空間)

下図は基本例を示します。
詳細につきましては工事マニュアル等の
技術資料を参照願います。

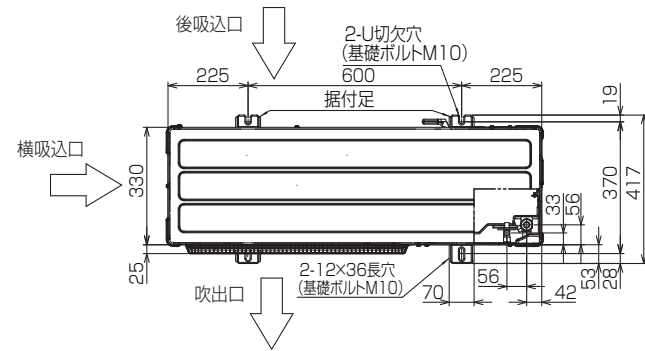
4 配管・配線取入れ方向

配管、配線接続は、
前面、右側面、後面、下面の
4方向から取入れできます。

- ① … 冷媒ガス配管接続口(フレア接続)φ15.88(5/8F)
- ② … 冷媒液配管接続口(フレア接続)φ9.52(3/8F)
- ※1 … ストップバルブの接続先端寸法

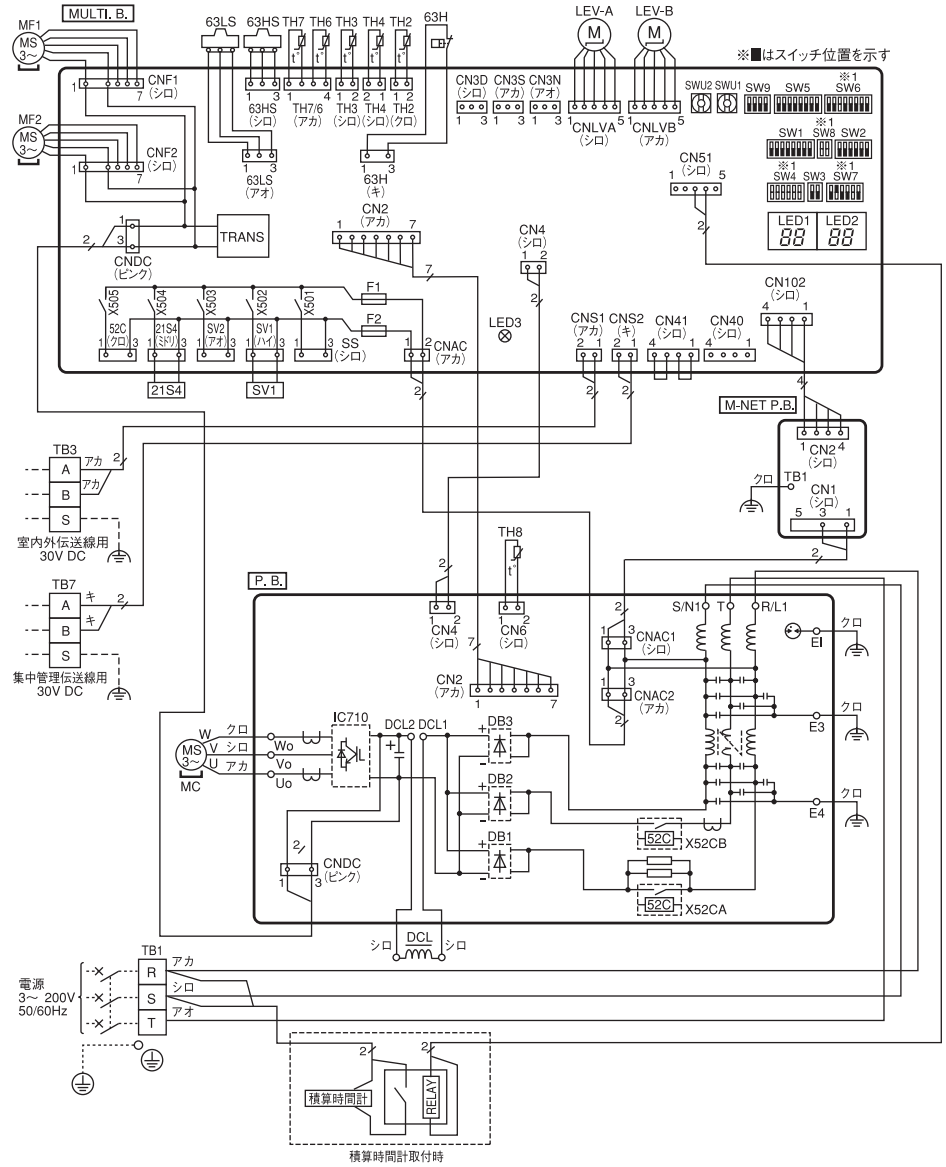
記号	名称
TB1	端子台<電源>
TB3	端子台<室内外伝送線>
TB7	端子台<集中管理伝送線>
MC	圧縮機用電動機
MF1, MF2	送風機用電動機
21S4	四方弁
63H	高圧圧力スイッチ
63HS	高圧圧力センサ
63LS	低圧圧力センサ
SV1	電磁弁<高圧バイパス閉止弁>
TH2	サーミスタ<HIC配管温度>
TH3	サーミスタ<室外液管温度>
TH4	サーミスタ<圧縮機シェル温度>
TH6	サーミスタ<吸入管温度>
TH7	サーミスタ<外気温度>
TH8	サーミスタ<放熱板温度>
LEV-A, LEV-B	電子膨張弁
DCL	リアクトル
P.B.	パワー基板
TAB R/L1, S/N1, T	接続端子<R/S/T相>
TAB Uo, Vo, Wo	接続端子<U/V/W相>
TAB DCL1, DCL2	接続端子<DCL>
E1	接続端子<電気品BOX接続>
E3, E4	接続端子<電気品BOX接続>
X52CA, X52CB	52Cリレー
DB1, DB2, DB3	ダイオードブリッジ
IC710	インバータ
MULTI.B.	マルチ制御基板
SW1	スイッチ<自己診断>
SW2	スイッチ<機能切替>
SW3	スイッチ<試運転>
SW4	スイッチ<機種設定>
SW5	スイッチ<機能切替>
SW6	スイッチ<機能切替, 機種設定>
SW7	スイッチ<機能切替, 機種設定>
SW8	スイッチ<機種設定>
SW9	スイッチ<機能切替>
SWU1	スイッチ<アドレス設定(一の位)>
SWU2	スイッチ<アドレス設定(十の位)>
CNS1	コネクタ<室内外伝送線>
CNS2	コネクタ<集中管理伝送線>
SS	コネクタ<オプション接続>
CN3D	コネクタ<接点入力>
CN3S	コネクタ<接点入力>
CN3N	コネクタ<接点入力>
CN51	コネクタ<オプション接続>
LED1, LED2	発光ダイオード<運転点検表示>
LED3	発光ダイオード<マイコン電源>
F1, F2	ヒューズ<6.3A>
X501~X505	リレー
M-NET P.B.	M-NETパワー基板
TB1	接続端子<電気品BOX接続>

室外ユニットのマルチコントローラ上の自己診断スイッチ(SW1)とLED1, LED2(LED表示)により室内外ユニットの自己診断ができます。
