| 単位 | スケール | 作成日 | 形名 | MUFZ-H502S | | |
| mm | NTS | 2011-2-16 | ルームエアコン室外ユニット外形図 | | | |
| 三菱電機株式会社 | | | 図番 | GA-MUFZH502S | 副番 | 記号 |

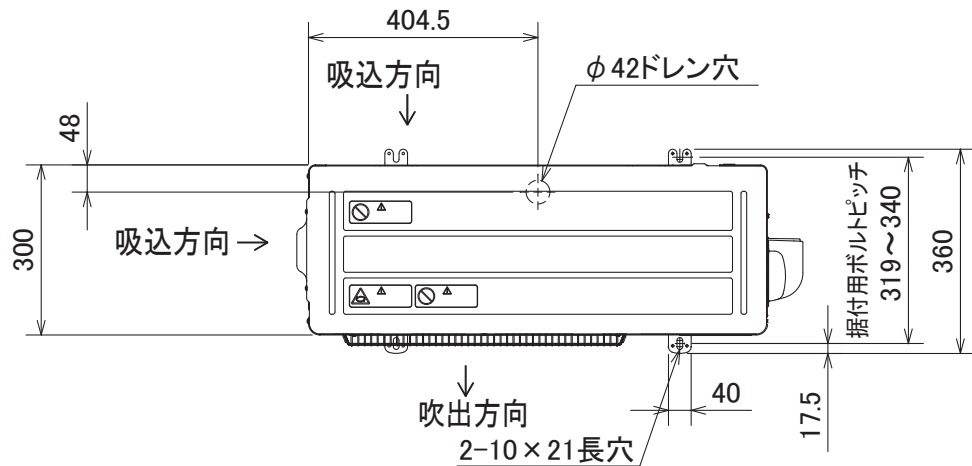
| 配管接続口 | 液管 | フレア接続 φ6.35(1/4") |
| | ガス管 | フレア接続 φ9.52(3/8") |

注、延長配管サイズは仕様表を参照ください。
